Østre Åbuveien 37, 2450 RENA

Velkommen til Amundstad gård!

Nøkkelinformasjon	2
Om eiendommen	4
Bilder	21
Plantegninger	46
Verditakst for landbrukseiendom.	49
Tilstandsrapport	61
Egenerklæringsskjema	87
Nabolagsprofil	92
Budskjema	101

Befaringsdato: 27.09.2023

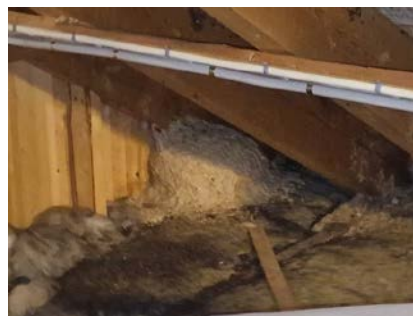
Vurdering av avvik:

- Det er begrenset/dårlig ventilering av takkonstruksjonen.
- Det er påvist fuktskjolder/skader i takkonstruksjonen.

Utbedringer med bedre ventilering av kaldtloft og skråhimlinger kan vurderes, ingen tegn til skader. Grunnet manglende dampspærre må forholdene ved kaldtloftet følges opp jevnlig, utbedringer med etablering av dampspærre anses kostnadskreven og kan evt avvendes.

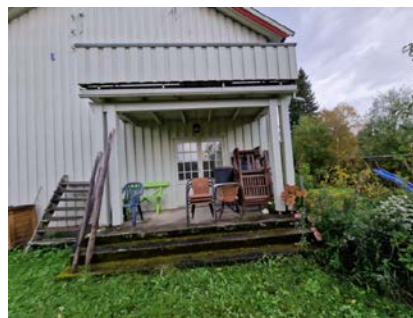
Vurdering av avvik:

Mosevekst ved terrassegulv og trapp. Betong med mindre riss og noe avskallinger.

- Rekkverk må monteres for å lukke avviket.

Rekkverk på terrasse og trapp må monteres, krav til rekkverk når terrasse ligger 50 cm eller høyere over terrengnivå.

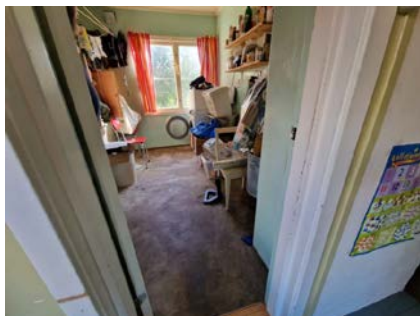
1. ETASJE > VASKEROM

Vaskerommet anses å måtte rehabiliteres for å tilfredsstillers dagens krav til våtrom.

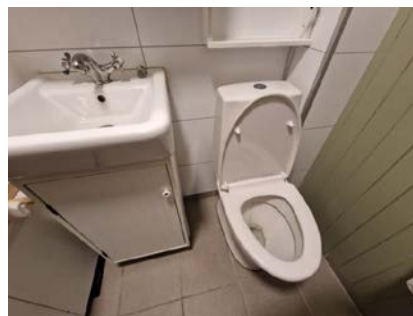
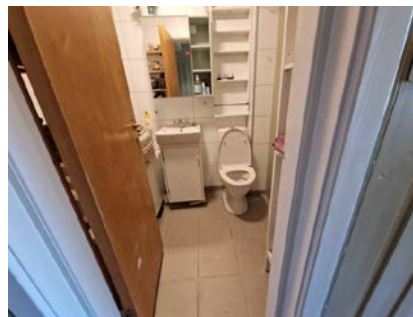
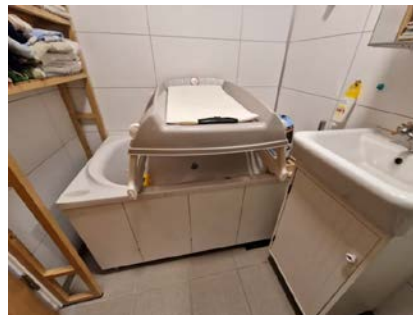
2. ETASJE > BAD

Baderom 2.etasje øst fra 2017. Gulv med fliser/flissokkel, vegger med baderomsplater, en vegg med malt panel. Himling med malte plater. Oppvarming med elektrisk gulvvarme. Installasjoner med gulvmontert WC, servant i innredning og badekar. Dusjarmatur på vegg. Mekanisk avtrekk via himling. Tilluft via åpen dør.

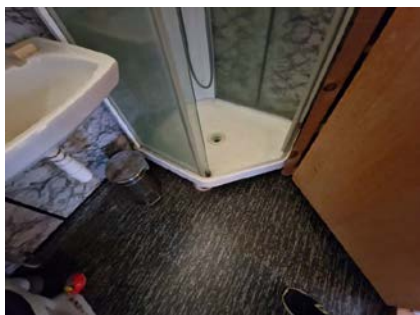
2. ETASJE > BAD 2

Rommet fremstår som et fungerende baderom av eldre årgang, men ut fra alder kan skader plutselig oppstå. Overflater og konstruksjoner anses å ha overskredet sin forventede levetid. Ingen tegn til fuktproblematikk ved baderommet eller tilstøtende bygningsmasse som kan settes i sammenheng med rommets funksjoner. Hulltaking kunne heller ikke avdekke forhold som indikerer utettheter. Det anses derfor ikke nødvendig med umiddelbare tiltak. Kostnader ved renovering av bad er ikke medtatt. I følge Byggforsk byggedetaljblad kan man på overflater ikke forvente lengre levetid enn ca 20 år. Dette er helt avhengig av bruken. Terskelløsningen bør kontrolleres for tetthet og evt utbedres for utettheter. TG3 er gitt grunnet elde. Kostnadsestimat for etablering av mekanisk avtrekk.

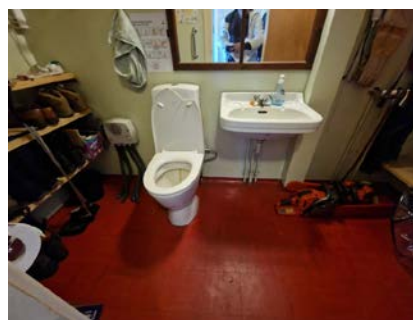
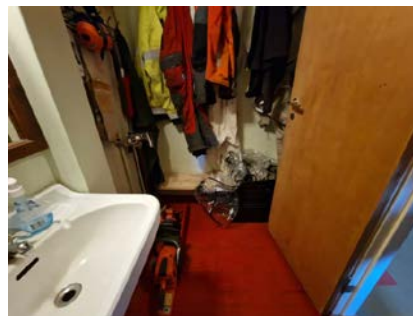
tidligere dusjsone

Det anses ikke nødvendig med umiddelbare tiltak. Evt utbedringer kan vurderes ved planlagte rehabiliteringer. Rommet kan ikke tas i bruk som våtrom uten rehabiliteringer. Mekanisk avtrekk bør etableres på toalettrom. Kostnadsestimat for montering av ventilasjonsavtrekk.
