# Tilstandsrapport

Enebolig

Hasseldalsveien 22, 3790 HELLE

Befaringsdato: 12.08.2025

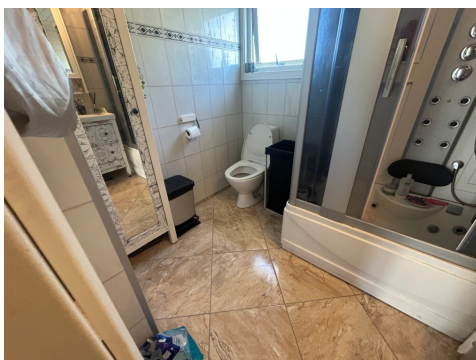
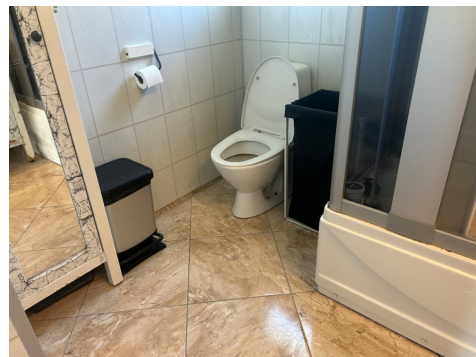
Funksjonelt bad og med fliser på gulv og vegg.  
Rommet er innredet med gulvmontert klosett, nedsenket vask med innredning og speil, og dusjkabinett.

Våtrom/innredninger.

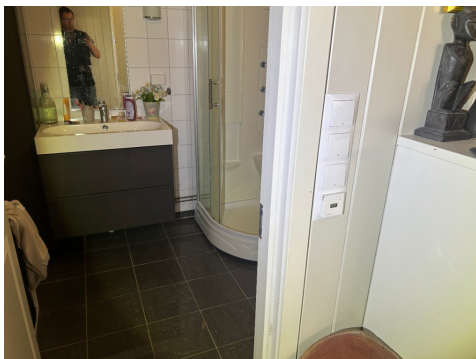
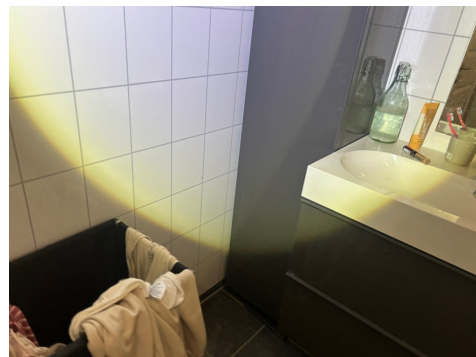
Rommet er innredet med gulvmontert klosett, nedsenket vask med innredning og speil, og dusjkabinett.

Våtrom/innredninger.

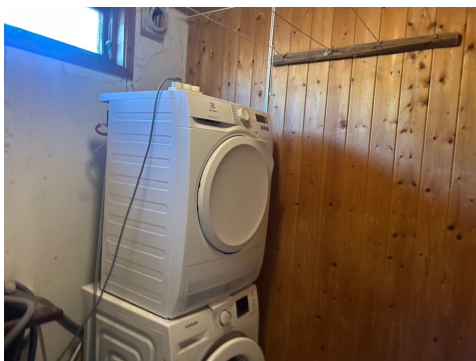
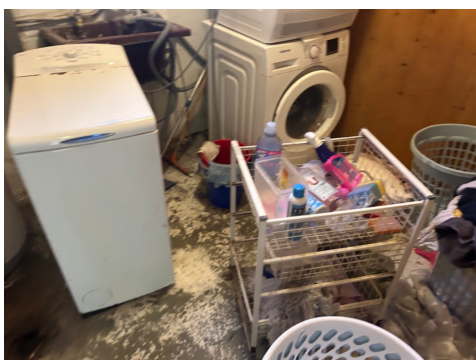
Våtrom/innredninger.

- Våtrommet har behov for omfattende oppgraderinger. For å sikre en løsning som oppfyller gjeldende krav, bør tettesjikt, sluk og røropplegg oppgraderes og dokumenteres.
- Våtrommet må totalrenoveres. Alle forhold med tettesjikt, våtsone, sluk m.m. må dokumenteres.

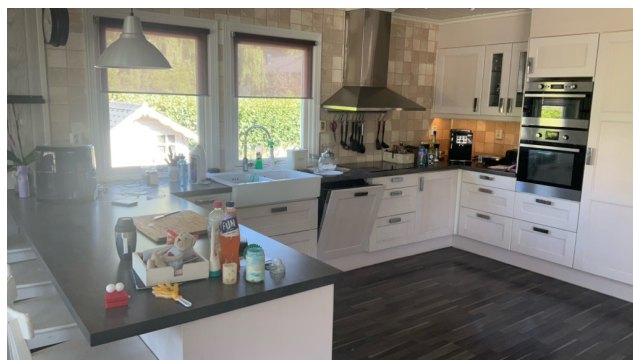
Kjøkkeninnredning.

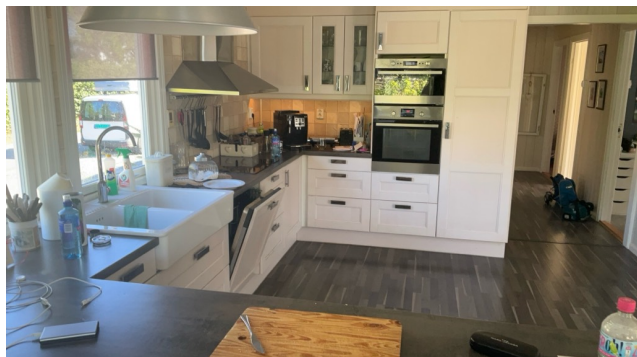
Kjøkkeninnredning.
