# Tilstandsrapport

Enebolig

Hagelia 6 , 4580 LYNGDAL

Oppdragsnr.: 22592-1041

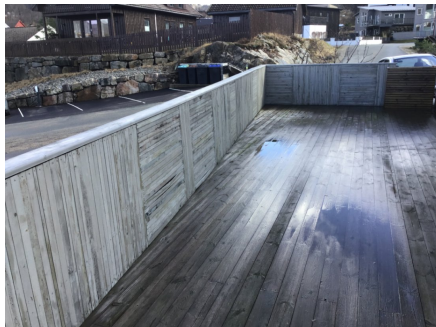
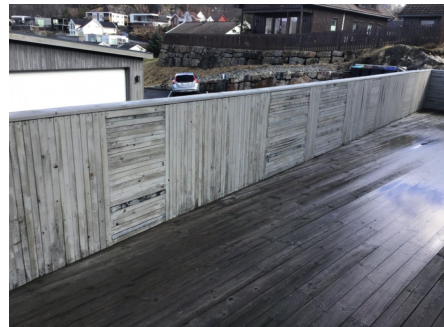
Terrasse fremstår i overordnet ok tilstand. Det må påberegnes vedlikehold av platting og rekkverk i nærmeste fremtid.

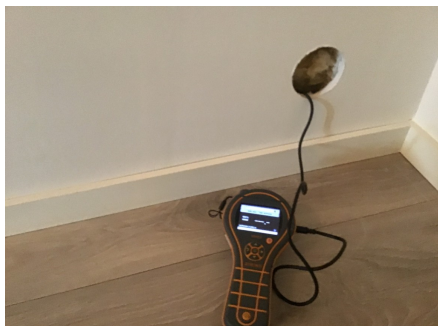
Hulltaking er utført i skillevegg mot våtsone, hvor sannsynligheten for eventuell fuktpåvirkning normalt vurderes å være størst.
