Nedre Møllenberg gate 82A, 7068 TRONDHEIM

**Rålekker 3-roms over to plan med
god standard og x-faktor |
Oppgradert i 2020-2021 | Høy
standard | Nærhet til "alt"**

Tilstandsrapport Eierskifte

Boligtype: Leilighet i flermannsbolig
Byggeår: 1892
BRA: 67 m²
BRA-i: 62 m²
Rapportdato: 29.4.2026 (Gyldig til 29.4.2027)

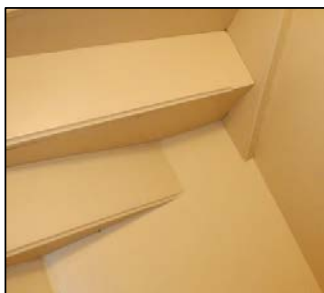
Trappeløp 1; fra 2 etg og til utgangsdør.

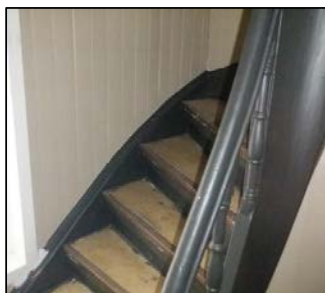
Trappeløp 2; internttrapp fra loft og til 1. etg. Tre.

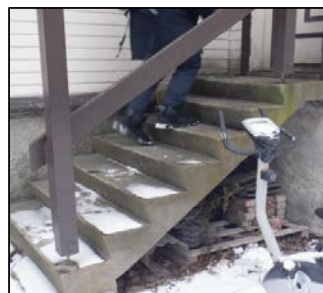
Trappeløp 3; utvendig fra internttrapp 3. etg. Betong.

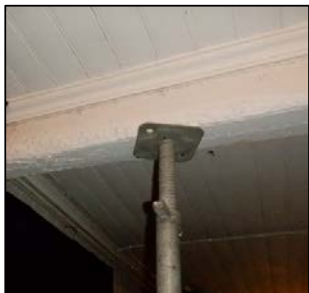
Punkt:	Andre bærende konstruksjoner																	
Avvik:	Ja	Tiltaksgrad:	TG2	Delkostnad: 5000,-														
<p>Beskrivelse: Det ble ikke observert stål med krav til bæreevne som ikke var brannsikret. Det er tredragere som ikke er brannsikret.</p> <p>Forslag til løsning/vurdering: En av tredragerne er støttet opp. Det er viktig at slike konstruksjonen står minst 60 minutter ved en brann. Konstruksjonene må brannmales eller gipskles slik at de får nødvendig brannklasse.</p>

<p>Oppstøttet tredrager i kjeller.</p>																		
Sum, post bærende konstruksjoner:				65000,00,-

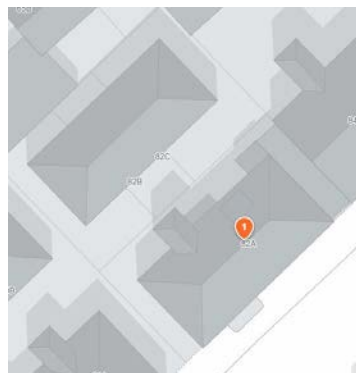
Punkt:	Brannvegg / skille mot nabobygg													
Avvik:	Ja	Tiltaksgrad:	TG2	Delkostnad: 14000,-										
<p>Beskrivelse: Det er vegg av bindingsverk, isolasjon og plater/panel mellom bygningene. Avstand mellom veggene er 5,1m.</p> <p>Krav: Både nr. 82 A og nr 82B/C samt i nr. 80 har samme type veggkonstruksjon og bygningene er over 9m høyde (topp tak er ca 12m). Gesimshøyde er 8,5m.</p> <p>Bygningen er eksisterende, og det må derfor legges til grunn at det er krav til branncellebegrensende bygningsdeler mellom bygningene og ikke brannvegg. Brannvegg vil være umulig å få til og er ikke innenfor kravene til oppgradering i <i>Forebyggendeforskriften</i>.</p> <p>Vegg i nr. 82A er oppgradert senere år og det må antas at veggen innehar brannmotstand tilsvarende 30 minutter. Eksisterende tømmer er ikke endret. NB: Det er ikke gjennomført hulltaking av konstruksjonen.</p>

På grunn av uklassifisert vindu i trapperom i nr. 82A er det svakheter i brannskille mellom bygningene. Vindu ligger med avstand 5,5m fra vindu i nr. 82 B/C og må følgelig ha brannklasse E 60 [F 60].

Avstand mellom veggene i nr. 58 er målt til 5,1 på det korteste og 7,9 på det lengste.

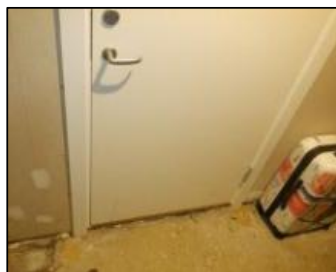
Punkt:	Branncellebegrensende dører																				
Avvik:	Ja	Tiltaksgrad:	TG2																		
Delkostnad:	8000,-																				
Beskrivelse:	<p>Dør i branncellebegrensende vegg skal generelt ha samme brannmotstand som veggen. Dører i eller til rømningsvei kan i noen tilfeller ha halvparten av brannmotstanden til veggen.</p> <p>Krav: Det er funnet avvik på branncellebegrensende dører, ref. Byggeforskrift 1985, kap. 30:75.</p> <p>Det ble ikke avdekket avvik på dør(er) fra boenhet(er).</p> <p>Avvik under dette pkt kommer på grunn av dør til bod, 3. etg. Hvis boden avlåses og lagring fjernes kan krav til oppgradering utgå.</p>

Ny branncellebegrensende dør til leilighet, kjeller.

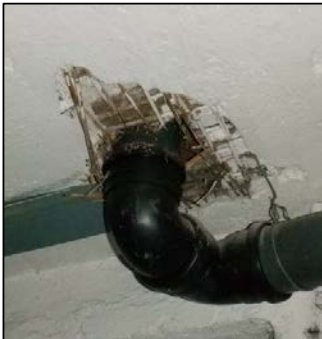
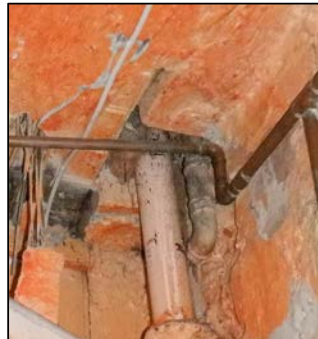
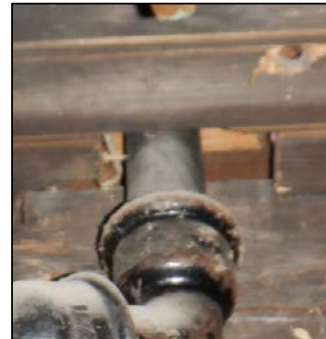
Punkt:	Gjennomføringer i branncellebegrensende bygningsdeler			Delkostnad:	45000,-												
Avvik:	Ja	Tiltaksgrad:	TG2														
<p>Tekniske installasjoner skal prosjekteres og utføres slik at installasjonen ikke øker faren vesentlig for at brann og røyk sprer seg. Gjennomføringsløsninger skal være dokumentert ved prøving eller beregning for den aktuelle brannmotstanden.</p> <p>Kanaler, rør, kabler og andre installasjoner som går gjennom brannskiller, må ikke svekke konstruksjonens brannmotstand.</p> <p>Beskrivelse: Det ble funnet gjennomføringer som ikke er forskriftemessig, ref. Byggeforskrift 1985, kap. 30:6.</p> <p>Det ble funnet dårlige gjennomføringer på følgende steder: kjeller</p> <p>Forslag til løsning: Det må iverksettes tetting av samtlige uklassifiserte gjennomføringer i vertikale og horisontale brannskiller.</p> <p>Gjennomføringene skal branntettes med et tetningssystem som har samme brannmotstand som konstruksjonen. Alle gjennomføringsprodukter må ha:</p> <ul style="list-style-type: none"> - monteringsanvisning på norsk, som må følges for å oppnå aktuell brannmotstand - sikkerhetsdatablad for komponenter som inngår i gjennomføringstettingen - Produkter som inngår i en branntetteløsning, skal monteres som ett system.

Gjennomføring i kjeller

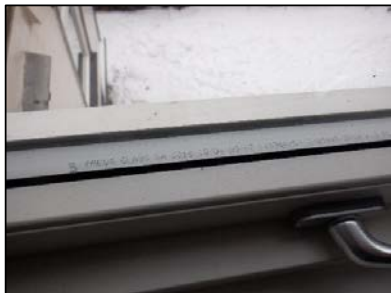
Punkt:	Vinduer i innvendige hjørner													
Avvik:	Ja	Tiltaksgrad:	TG2	Delkostnad: 15000,-										
Beskrivelse:	<p>Det er vinduer i innvendig hjørne. Det er uklassifiserte vinduer i innvendig hjørne. Siden det er trapperom som berøres må vinduer ha brannklasse. Alle klassifiserte vinduer må ha fast ramme med "vaktmesternøkkel".</p> <p>Krav og Forslag til løsning/vurdering: Vinduene i trapperom eller oppgraderes til vinduer i brannklasse Ei30. Dette er i henhold til brannkonsept utarbeidet i 2025 i forbindelse med byggesak i 2. og 3. etg. Dette gjelder også dør fra balkong 2. etg og inn i trapperommet.</p>

<p>Vanlig glass i trapperommet.</p>			<p>BILDER:</p>
