# Tilstandsrapport

Fritidsbolig

Gardåvegen 61 A, 7346 OPPDAL

Befaringsdato: 01.09.2025

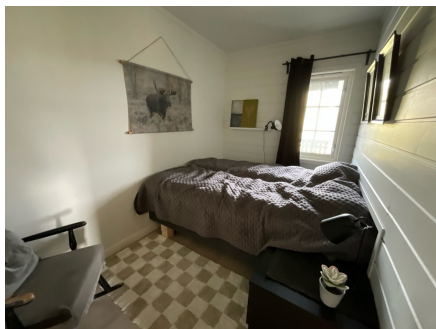
### TG 2 Etasjeskille/gulv mot grunn

Etasjeskiller er av trebjelkelag.

- Det er målt høydeforskjell på mellom 15-30 mm gjennom hele rommet. Tilstandsgrad 2 gis med bakgrunn i standardens krav til godkjente måleavvik.
