# Hjortsbergveien. Rehabiliteringsobjekt på stor, eiet tomt.

# Tilstandsrapport

gnr. 98, bnr. 38

Befaringsdato: 23.06.2025

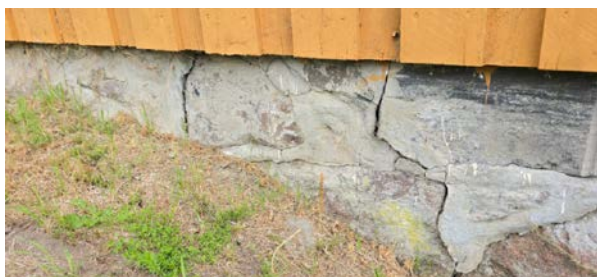
## TG 2 Forstøtningsmur

Det er en liten støttemur i stablede granittblokker på tomten.
