# Tilstandsrapport

Enebolig

Haldenveien 613, 2016 FROGNER

Befaringsdato: 07.10.2025

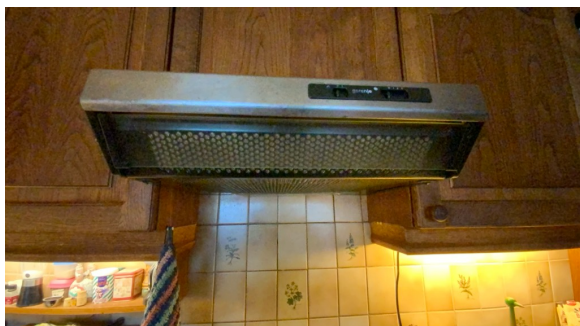
### TG 1 Avtrekk

Det er kjøkkenventilator med avtrekk ut.

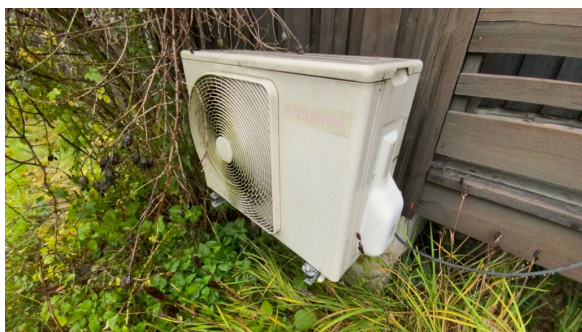
## TG 1 Varmesentral

Det er installert varmepumpe.

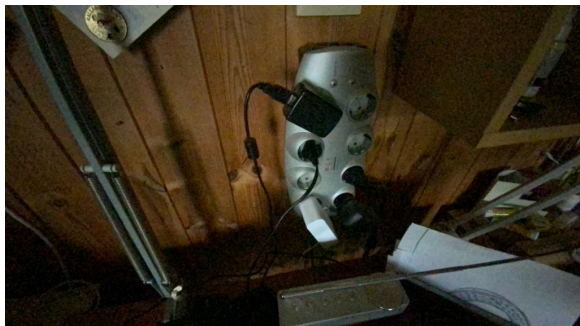
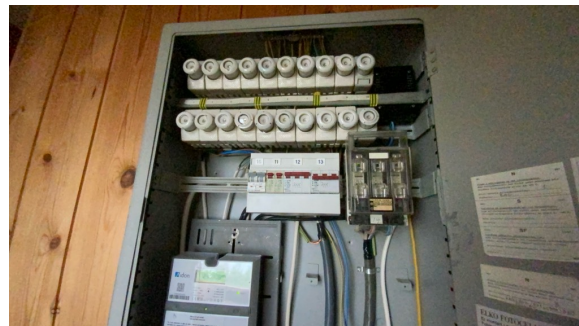
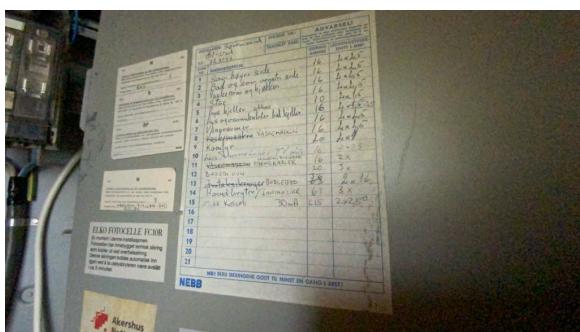
## Generell kommentar

Det anbefales alltid en gjennomgang av anlegget med tanke på anleggets alder og det ikke foreligger kunnskap om anlegget. Med bakgrunn i NS3600 kreves det utført el-kontroll av fagperson for å få TG1 på anlegget. TG2 gis som følge av manglende dokumentasjon/manglende el-kontroll. Det tas spesifikt forbehold om at det ikke er gjort endringer som krever dokumentasjon etter at anlegget er godkjent. Skjulte feil og mangler for anlegget er ikke kontrollert.

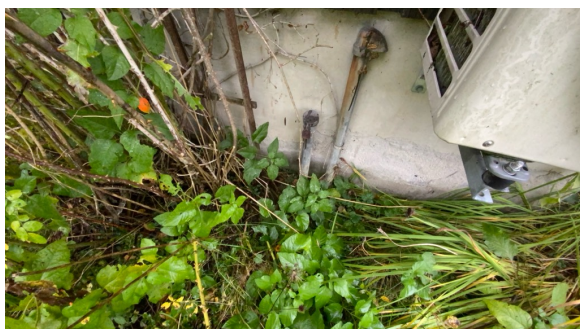
Det anbefales å kontakte kommunen for å avklare hvilke krav og tiltak som gjelder for sanering av oljetanken, da regelverket kan variere fra kommune til kommune. Manglende sanering og dokumentasjon medfører risiko for forurensning og kan medføre pålegg fra myndighetene. Som eier er du ansvarlig for å forhindre forurensning og følge gjeldende forskrifter.

- Innhent dokumentasjon, om mulig.
