Haldenveien 613, 2016 FROGNER

**Romslig enebolig med god  
planløsning og stort potensial.  
Dobbelgarasje, fin hage og  
oppgradert terrasse. Landlig idyll!**

# Tilstandsrapport

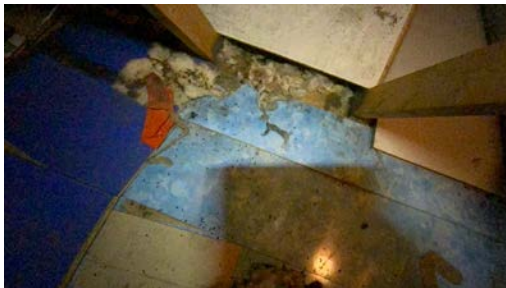
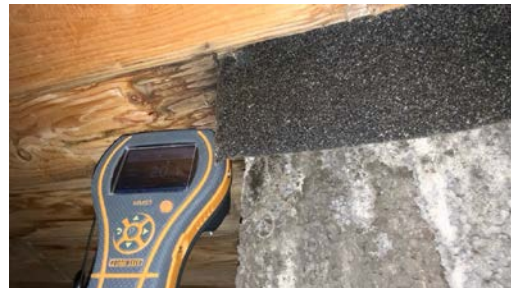
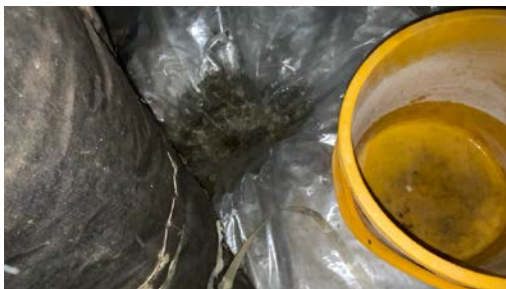
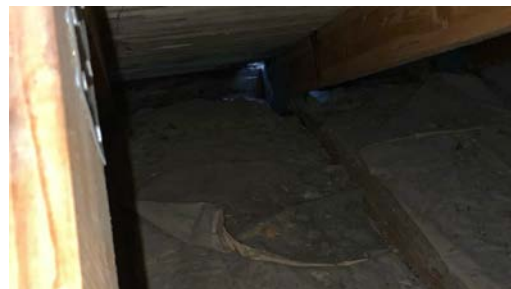
- Det er påvist fukt-/råteskader i takkonstruksjonen.
- Det er registrert symptom på aktivitet fra skadedyr.

Det fukt rundt alle gjennomføringer i taket, der det er luftkanaler og pipe som går gjennom. Det er mye vann på plast rundt luftkanal ved pipe. Det er synlig hull i undertaket ute ved takutstikk.

- Andre tiltak:
- Konstruksjonene må sikres mot råte, sopp og skadedyr.

Det gjøres oppmerksom på at det er viktig at det er god lufting i konstruksjonen og derfor anbefales det ytterligere noe mer luftespalte ut mot raft der det er delvis tett for å unngå kondens i konstruksjonen. Dampsperre på eldre hus er ikke med dagens tetthet og varmluft kan ofte sige opp på kaldtloftet og kondens kan skapes. Derfor er det viktig med god lufting av konstruksjonen. Musesperre på eldre konstruksjoner må etableres med netting eller lignende for å unngå mus på loft.

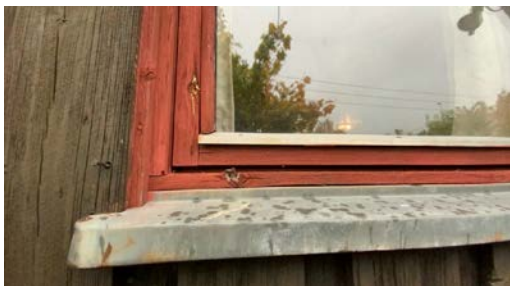
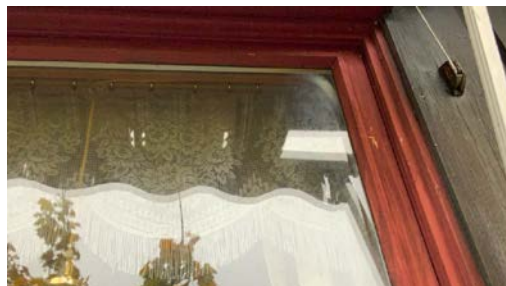
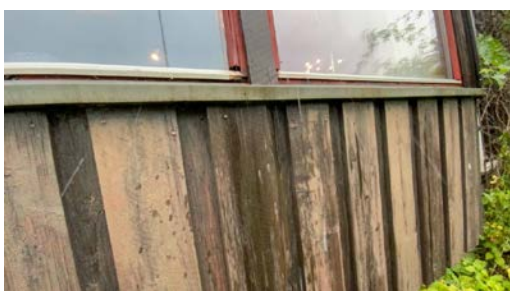
## Vinduer - 2

Bygningen har trevinduer med koblet glass.

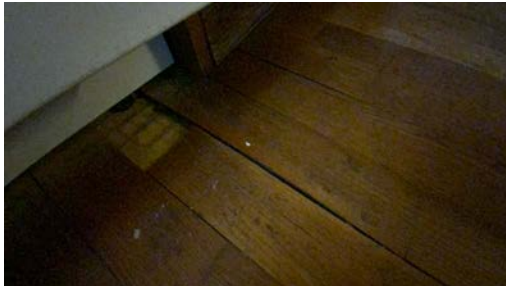
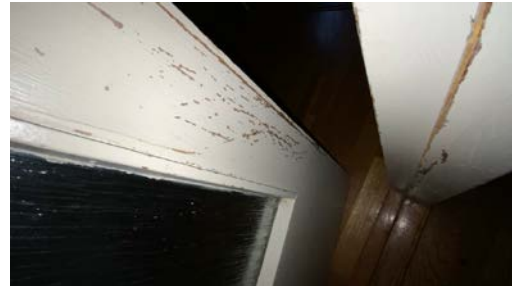
## TG 2 Etasjeskille/gulv mot grunn

Etasjeskiller er av trebjelkelag i 1 etasje og betongdekke mot grunnforhold i kjeller.

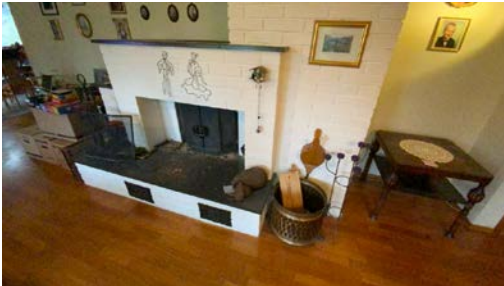
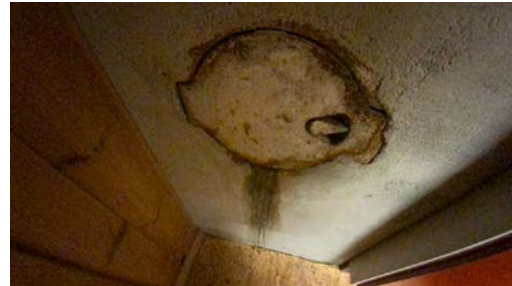
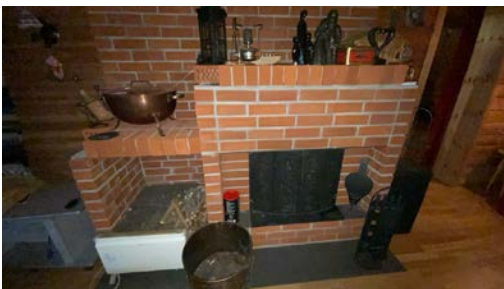
## TG 2 Rom Under Terreng

*Punktet må sees i sammenheng med 'Drenering'*

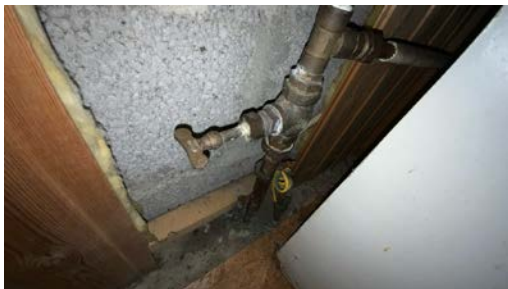
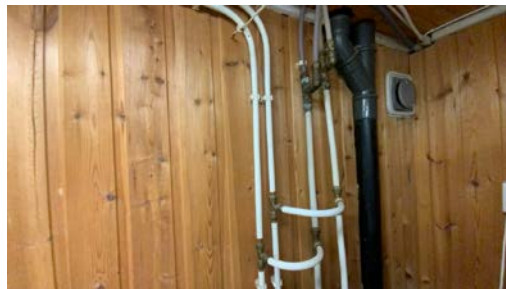
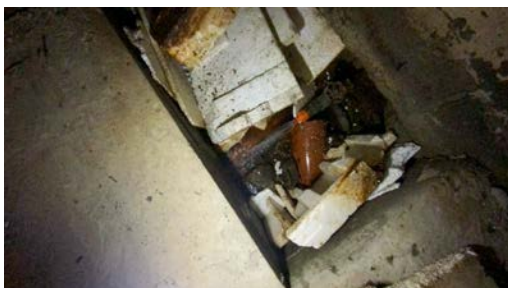
Stoppekran i garasjen er ikke tett og må byttes.

- I forbindelse med oppgradering av våtrom vil det være naturlig med utskiftning av rør.
