# Tilstandsrapport

Fritidsbolig

Nissedalsvegen 1247, 3854 NISSEDAL

Befaringsdato: 29.07.2025

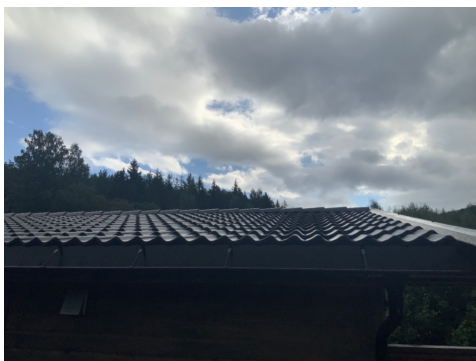
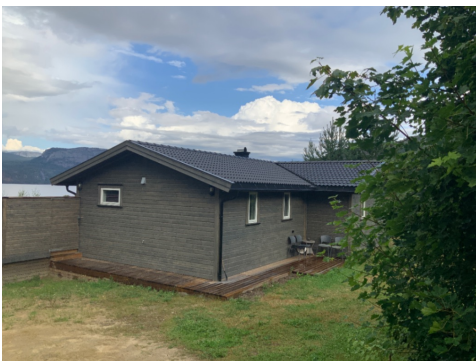
### ! TG 1 Nedløp og beslag

Takrenner, nedløp og beslag er fra 2022 og er utført samtidig med oppgradering av tak og tilbygg. Manglende stigtrinn på tak for adkomst til feier.

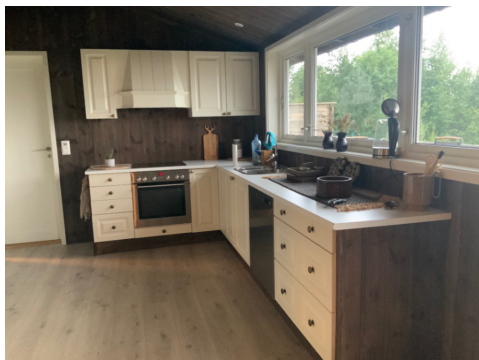
#### ! TG 1 Overflater og innredning

Pent kjøkken med profilerte fronter og benkeplate i laminat. På kjøkken medfølger det avtrekksvifte, platetopp, stekeovn, oppvaskmaskin og kombinert kjøleskap med fryser.

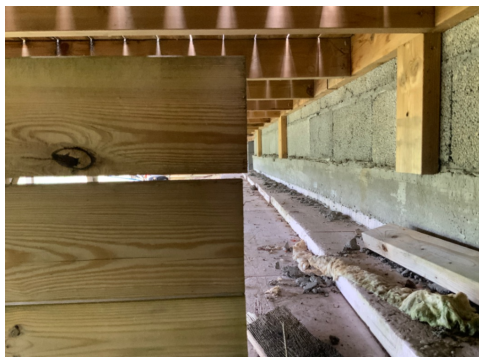
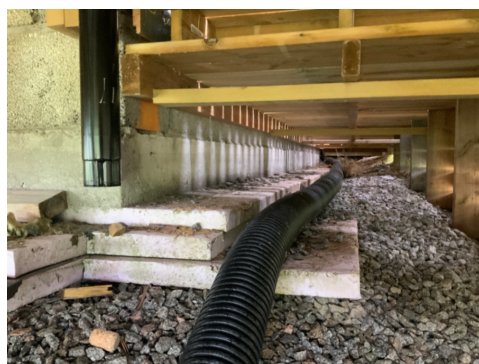
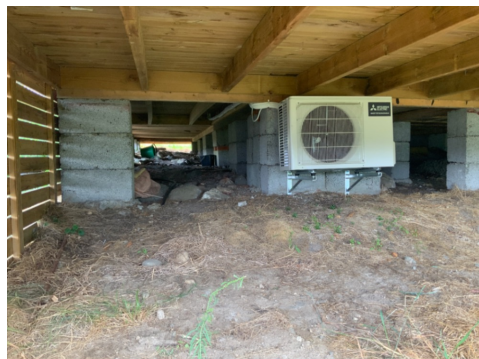
## ! TG 1 Utvendige vann- og avløpsledninger

Selger opplyser at vann og avløp er koblet til det offentlige nettet ca 2021/2022. Alt av vann og avløp er fra dette tidsrommet ifølge selger.
