Tilstandsrapport

Boligbygg med flere boenheter

Myrsletta 125, 2052 JESSHEIM

Befaringsdato: 23.09.2024

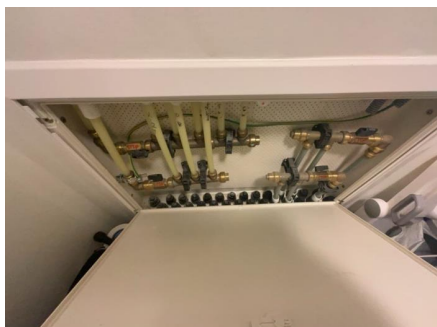
Avløpsrør av plast. Det er ikke påvist feil ved anlegget, men merk at takstingeniør ikke er VVS fagmann og kontrollen er begrenset til det visuelle. Egen kontroll med vvs fagkyndig anbefales.
