Tilstandsrapport

Enebolig

Krabyskogvegen 657, 2848 SKREIA

Befaringsdato: 02.09.2024

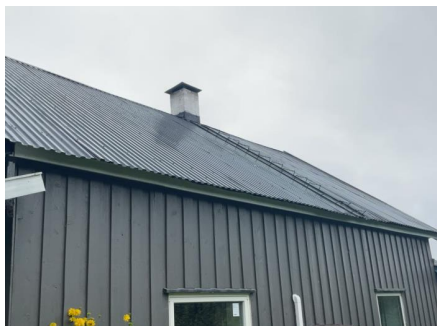
Mer enn halvparten av forventet brukstid er oppnådd på bygningsdelen. Det mangler snøfangere på hele eller deler av taket, men det var ikke krav om dette på byggemeldingstidspunktet. Beslag er ikke ført under kledning i overgang tekking/kledning, dette kan føre til lekkasje og er ikke en permanent løsning.

Det er ikke tilfredsstillende adkomst til pipe for feier. Stigetrinn er skadet, sannsynligvis grunnet snøras.

Det er ikke krav om utbedring opp til dagens krav for snøfangere, men pga. sikkerhet anbefales dette etablert. Det er imidlertid nødvendig å kontrollere styrken på takkonstruksjonen før snøfangere monteres. Visuell kontroll av beslag og takrenner, samt rens av takrenner og nedløp anbefales utført årlig. Takrenner må monteres.

Kostnadsestimat: 10 000 - 50 000

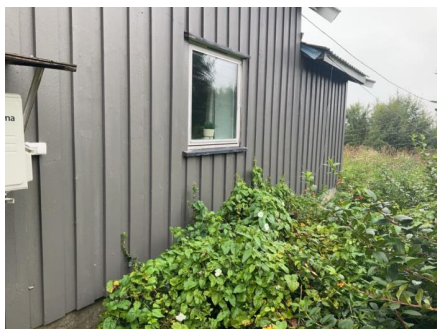
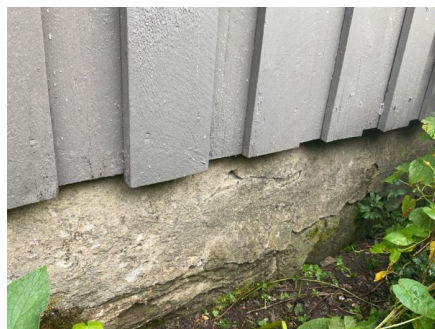
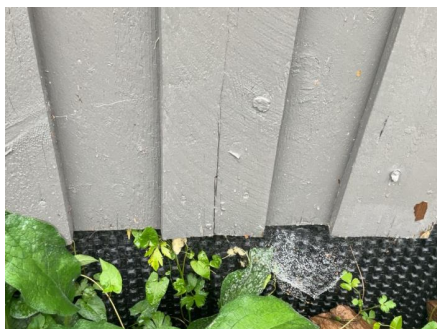
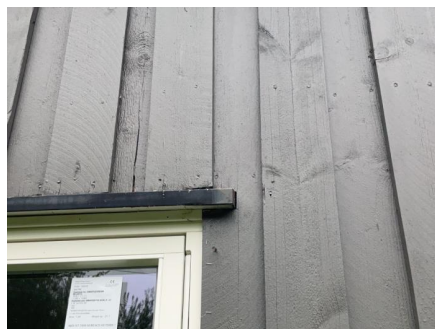
Veggkonstruksjon

Sprekker nederst på kledning er registrert. Utvendig kledning er ikke luftet. Lav høyde mellom grunnen og kledning, risiko for skader. Anbefalt høyde mellom terreng og kledning er 30cm.

Det er observert glipper / åpninger i overganger / lufting i veggkonstruksjon der skadedyr kan komme inn.

Liten lufting, men ikke dårligere enn krav ved byggeår. Utbedring av lufting vil ikke være lønnsomt som enkeltstående tiltak, men ved skifte av utvendig kledning bør det lages tilstrekkelig lufting. Manglende lufting gir økt risiko for fuktskader i konstruksjonen.

Beplantning anbefales fjernet for å redusere vedlikeholdsbehov av kledning. Det er ikke behov for strakstiltak i forhold til åpninger der skadedyr kan komme inn, men det anbefales å følge med på tilstand slik at det kan avdekkes på et tidlig tidspunkt dersom det registreres skadedyr inne i veggkonstruksjonen. Dersom det ønskes å gjennomføre tiltak for å stenge for inntrengning av skadedyr må alle glipper / åpninger med størrelse over 6 mm tettes, ved en slik utbedring må det påses at ventilering av veggkonstruksjon ivaretas.

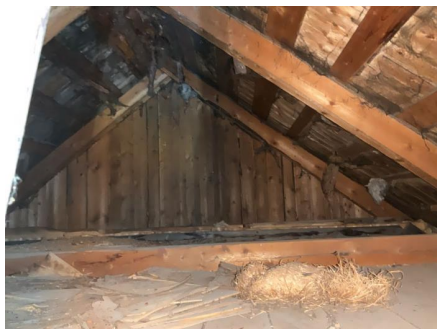
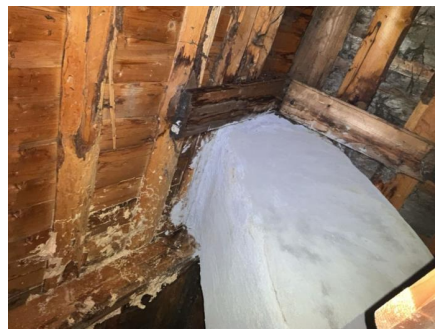
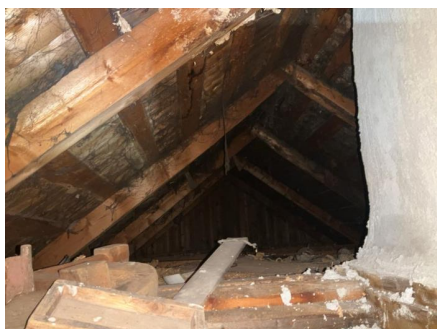
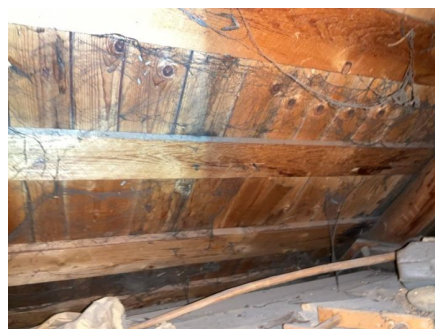
TC 2 Takkonstruksjon/Loft

Takkonstruksjonen har begrenset/ikke lufting, noe som kan gi kondens og fuktskader. Skade som følge av manglende lufting er ikke registrert, men kan være skjult. Fuktmerker er registrert ved gjennomføringer. Kan ha oppstått ved spesielle værforhold. Det er usikkert om fuktmerker skyldes eldre eller nyere vanngjennomtrengning. Manglende, eller ingen isolasjon i himling mot loft.

Lufting/ventilering bør forbedres sammen med at takkonstruksjonen isoleres for å unngå større varmetap mot loft. Gjennomføringer i tak må kontrolleres for å kartlegge årsak til misfarging/fuktmerker. Dårlig lufting og luftlekkasjer kan erfaringsmessig gi kondensskader og isdannelser på den kalde årstida. Gjentatte påkjenninger av is og kondens vil med årene skape behov for vedlikehold og utskifting av bygningsdeler. Det må forventes påkostninger i form av vedlikehold.

Ytterligere undersøkelser rundt pipebeslag må utføres.

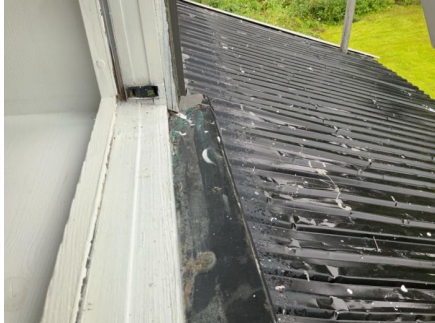
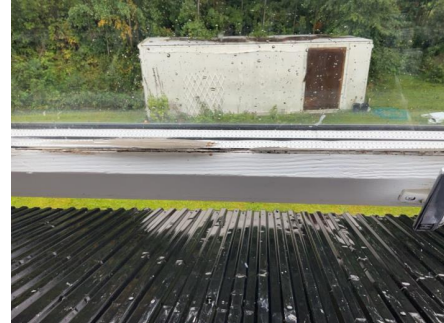
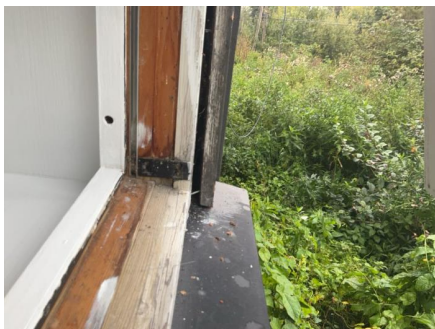
Trevinduer med 2- og 3-lags isolerglass.
Vinduer er hovedsaklig fra 2022, satt inn i 2024, enkelte vinduer er fra 1984.
Vinduer med isolerglass fra 2022 får tilstandsgrad 1.

Oppgraderinger/utskiftninger bør påregnes. Konsekvens av avviket/eldre vinduer/dårlige vinduer, gir en fremtidig kostnad på fornyelse/vedlikehold. Eldre isolerglass medfører økt forbruk av energi til oppvarming. Varmetap fra vinduer kan forårsake at varm luft stiger inn på kaldtloft og er med på å skape kondens og ising på taktro i den kalde årstiden.

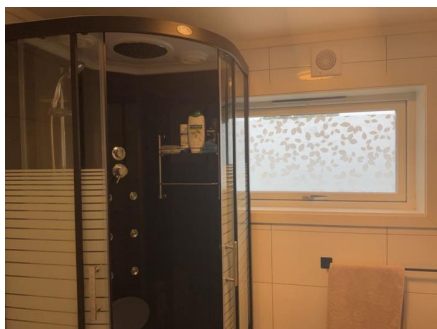
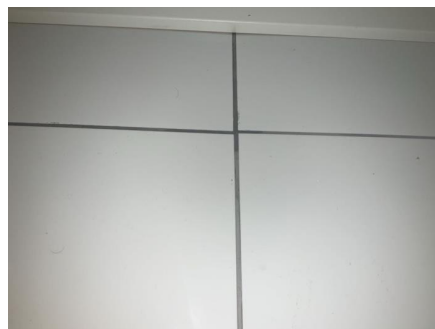
- Det er vindu i våtsonen.
- Det er registrert riss/sprekker i fuger.

- Tiltak:
 - Vindu er beskyttet mot fuktpåkjenning, men plasseringen i våtsone kan føre til vanninntrengning i konstruksjonen.
 - Det anbefales ytterligere undersøkelse av fagperson som kan gi en vurdering av om det er nødvendig med utbedring.
- Riss/sprekker i fug kan være en indikasjon på avvik i bakenforliggende konstruksjon. Det vil være viktig å vurdere eventuell skade på underliggende membran ved å utbedre/ ikke utbedre avviket.

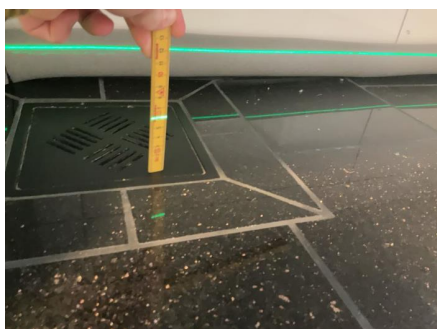
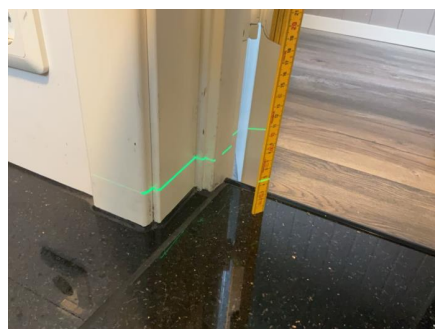
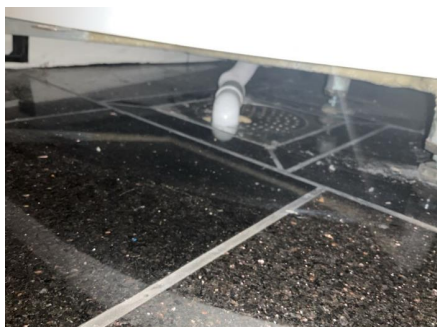
- Gulvet har ikke tilstrekkelig fall mot sluk.
- Det er ikke tilstrekkelig sikring av lekkasjevann ved dørterskel.
- Fallforhold på gulvet rundt sluket er ikke inspisert pga. redusert adkomst.

- Tiltak:
- Ved eventuell lekkasje er det fare for at vann ikke føres til sluk. Fuktskader på konstruksjon kan oppstå. Gulvet skal avgrenses av en oppkant med vanntett sjikt på minst 25 mm på alle sider, unntatt mot døråpning der oppkanten må være minst 15 mm over ferdig gulv. Oppkant ved døråpning er under 15mm over ferdig gulv.
- Det oppfordres til ytterligere undersøkelser av fallforhold rundt sluket.

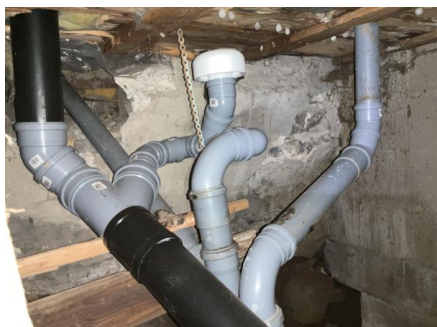
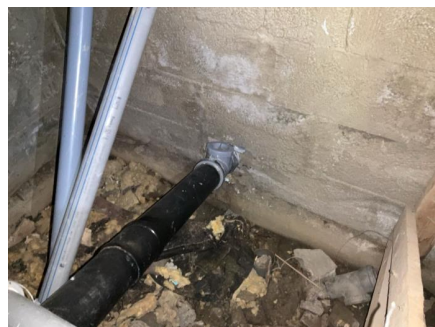
Rør som er knekt.

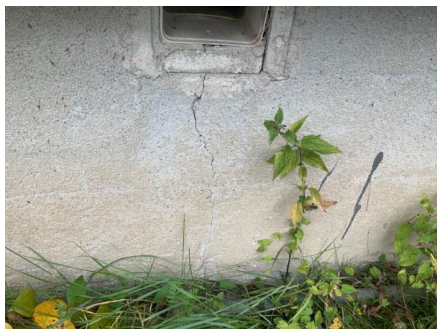
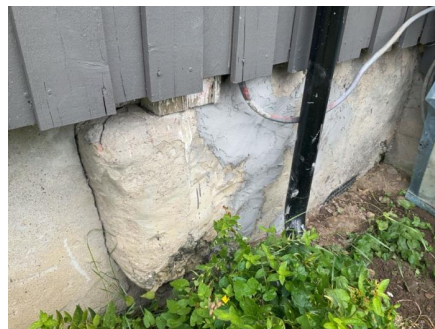
- Det er registrert skråriss som er symptom på setninger.

- Andre tiltak:

Overvåk tilstanden jevnlig. Tidspunktet for reparasjon og eventuelt når dette er nødvendig er vanskelig å si noe om. Bruken av underetasje/kjeller vil også være avgjørende.

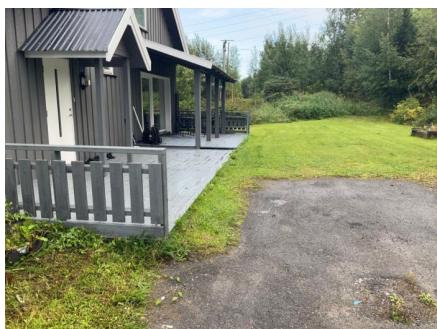
TG 2 Terrengforhold

Flat/skrånende tomt.

Stedvis fall på terreng mot bygning, dette er avvik fra dagens krav. Anbefalt fall på terreng er 1:50, 3 m fra fundamentene. (Det vil si jevnt fall på minimum 60 mm, 3 m fra fundamentene). Regnvann og smeltevann må ikke renne inn mot bygningen, vann fra taknedløp må ledes bort. Fuktsikring er normalt ikke dimensjonert for å ta unna takvann.

Det er ikke behov for strakstiltak, men viktig at man leder vann bort fra bygningen. Dette for å forhindre økt fuktbelastning på fundamenter/ grunnmur / kjeller. For å unngå fuktskader.
