Krabyskogvegen 657, 2848 SKREIA

**Trivelig enebolig i landlige omgivelser - stall/ uthus - gangavstand til skole og barnehage.**

## Tilstandsrapport

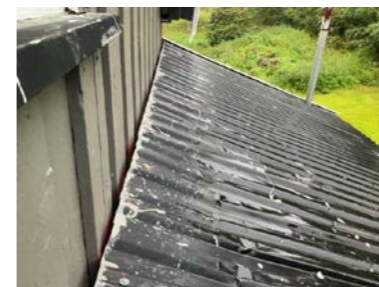
Tak over terrasse mot sør.

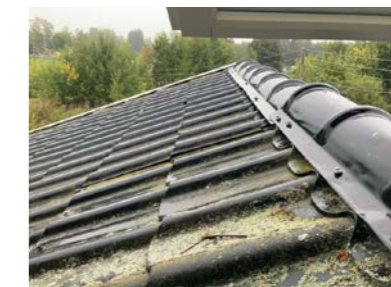
Tak på tilbygg mot nord.

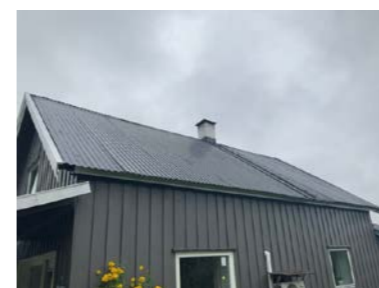
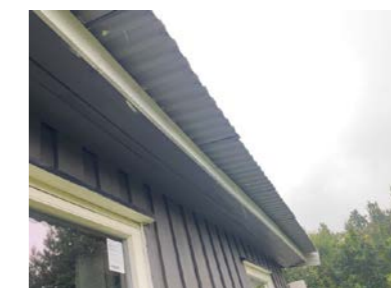
Mer enn halvparten av forventet brukstid er oppnådd på bygningsdelen. Det mangler snøfangere på hele eller deler av taket, men det var ikke krav om dette på byggemeldingstidspunktet. Beslag er ikke ført under kledning i overgang tekking/kledning, dette kan føre til lekkasje og er ikke en permanent løsning.

Langt overheng på takplater. Taktekking har ufag,essig utførelse.

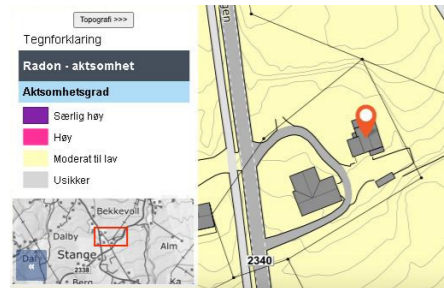
Radonaktshetskart viser aktsomhetsgrad "moderat til lav" for dette område.

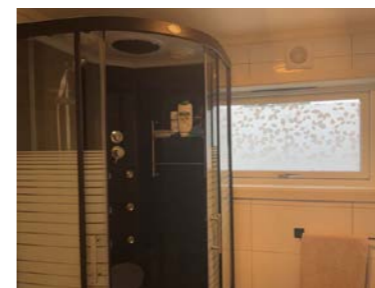
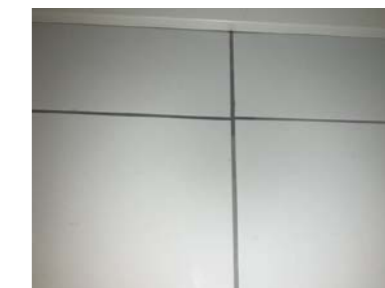
### 1. ETASJE > BAD

- Det er avvik:
- Det er vindu i våtsonen.
- Det er registrert riss/sprekker i fuger.

- Tiltak:
- Vindu er beskyttet mot fuktpåkjenning, men plasseringen i våtsonen kan føre til vanninntrengning i konstruksjonen.
- Det anbefales ytterligere undersøkelse av fagperson som kan gi en vurdering av om det er nødvendig med utbedring. Riss/sprekker i fug kan være en indikasjon på avvik i bakenforliggende konstruksjon. Det vil være viktig å vurdere eventuell skade på underliggende membran ved å utbedre/ ikke utbedre avviket.

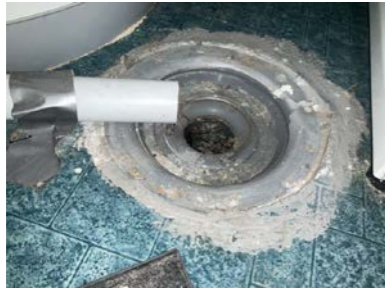
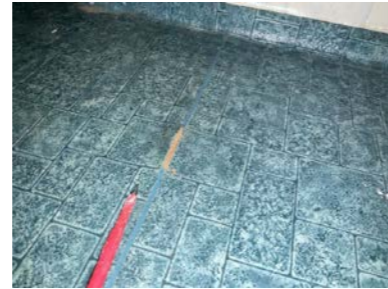
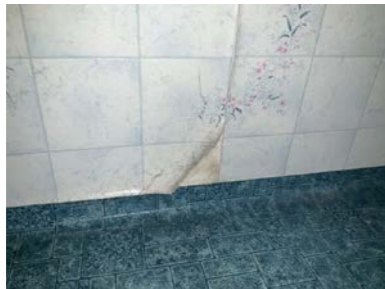
### 1. ETASJE > VASKEROM

#### TG 3 Tilliggende konstruksjoner våtrom

Hulltaking er ikke foretatt da det er påvist avvik i konstruksjon/ membran/ tettesjikt.

Det er fra krypkjeller symptomer på fuktgjennomslag under våtrommene. Det er utfordrende å vurdere om fuktmerker er av lekkasjer i våtsonen, eller om det skyldes avdamping fra grunn i krypkjelleren.

- Hulltaking er ikke foretatt da det allerede er påvist andre avvik i våtsonen.

- Gjennomføre ytterligere undersøkelser og foreta utbedring av skade.

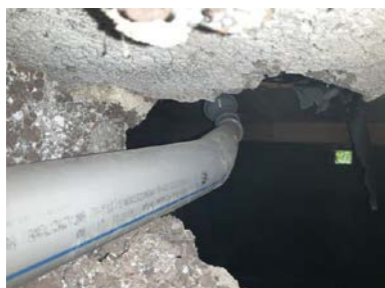
Rør som er knekt.

Utskifting av deler av avløpsrør må utføres.

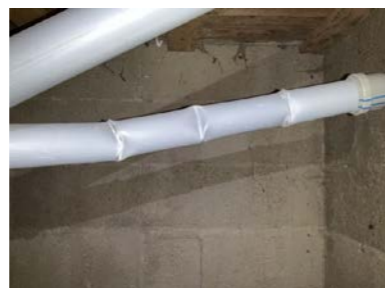
Rør som er knekt.

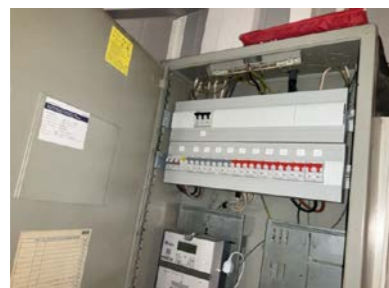
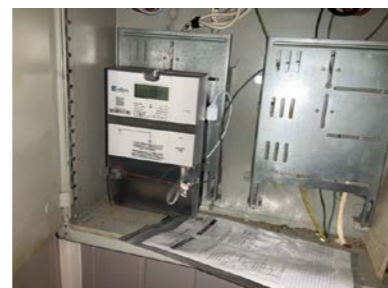
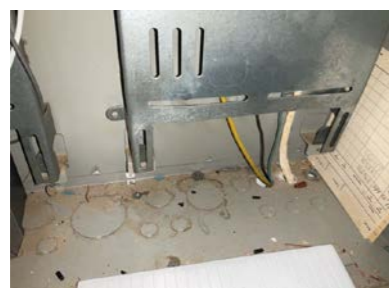
Tilstandsgrad 3 med bakgrunn i at det er hull i sikringsskap ved kabelinnføringer.

Hull ved gjennomføringer i sikringsskap, disse må tettes med egnet brannfugemasse.

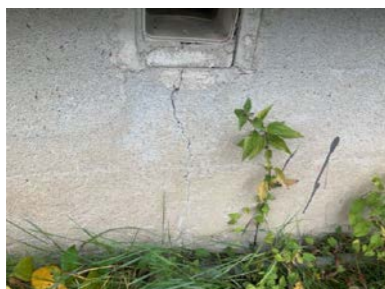
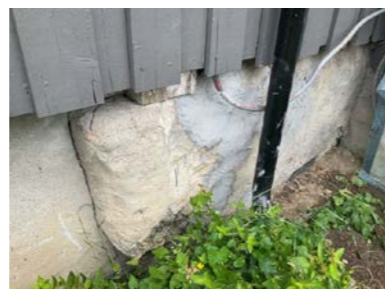
- Det er registrert skråriss som er symptom på setninger.

Sprekker/riss av en slik karakter i bygninger fra denne perioden er ikke uvanlig. Anbefaler å følge med videre utvikling.

Overvåk tilstanden jevnlig. Tidspunktet for reparasjon og eventuelt når dette er nødvendig er vanskelig å si noe om. Bruken av underetasje/kjeller vil også være avgjørende.

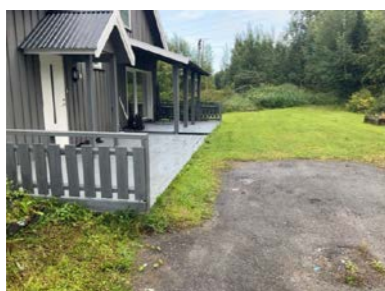
### TG 2 Terrenforhold

Stedvis fall på terreng mot bygning, dette er avvik fra dagens krav. Anbefalt fall på terreng er 1:50, 3 m fra fundamentene. (Det vil si jevnt fall på minimum 60 mm, 3 m fra fundamentene). Regnvann og smeltevann må ikke renne inn mot bygningen, vann fra taknedløp må ledes bort. Fuktsikring er normalt ikke dimensjonert for å ta unna takvann.

Det er ikke behov for strakstiltak, men viktig at man leder vann bort fra bygningen. Dette for å forhindre økt fuktbelastning på fundamenter/ grunnmur / kjeller. For å unngå fuktskader.
