# Tilstandsrapport

Enebolig med integrert garasje

Karivoldveien 7, 1605 FREDRIKSTAD

Befaringsdato: 19.09.2024

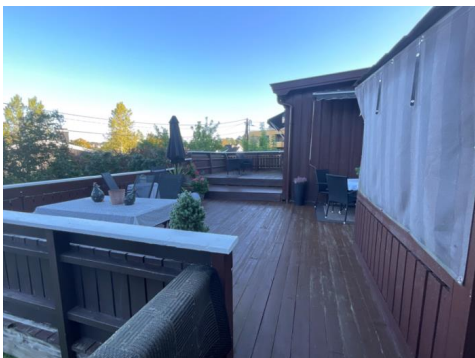
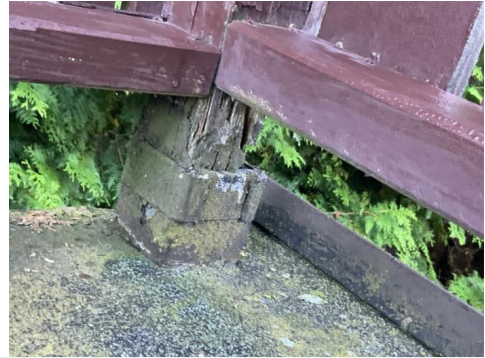
- Det er påvist fukt/råteskader i konstruksjonen.
- Rekkverket er for lavt i forhold til dagens krav til rekkverkshøyder.
- Det er værslitt/oppsprukket trevirke/trepaneler.
- Konstruksjonene har skjevheter.

Rekkverk på veranda er målt til under 1 meter. I henhold til dagens krav skal rekkverk være minimum 1 meter.  
Papptekking på veranda i 2. etasje har dårlig tilstand.  
Råteskader på rekkverk til veranda i 2. etasje.

- Råteskadede konstruksjoner må skiftes ut.
- Lokal utbedring/utskiftning bør utføres.
- Det er ikke krav om utbedring av rekkverkshøyde opp til dagens forskriftskrav.

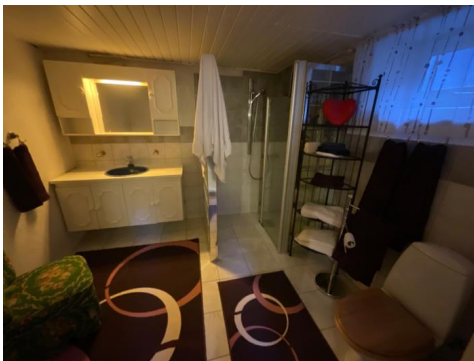
Det er utenpåliggende røropplegg og hulltaking med fuktsøk er derfor ikke fysisk mulig.

Hvis rommet ikke skal oppgraderes innen rimelig tid anbefales det å montere dusjkabinett for å minske vannbelastningen på rommet.

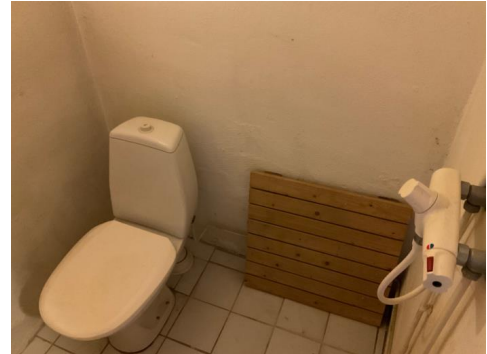
Hulltaking med fuktmåling er ikke mulig da vannuttak ligger mot yttervegg.

Hvis rommet ikke skal oppgraderes innen rimelig tid anbefales det å montere dusjkabinett for å minske vannbelastningen på rommet.

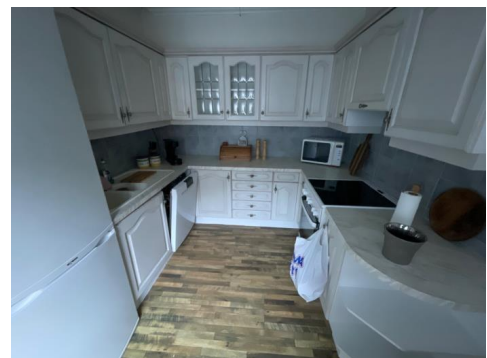
- Det er påvist at overflater har noe skader.

- Det må foretas lokal utbedring.

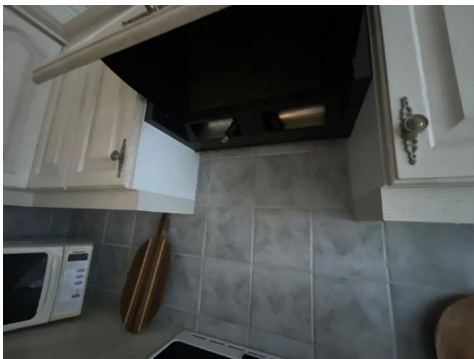
Ikke nødvendig med tiltak da den fungerer i dag, men grunnet alder kan skader plutselig oppstå.

- Det er ikke behov for utbedringstiltak.

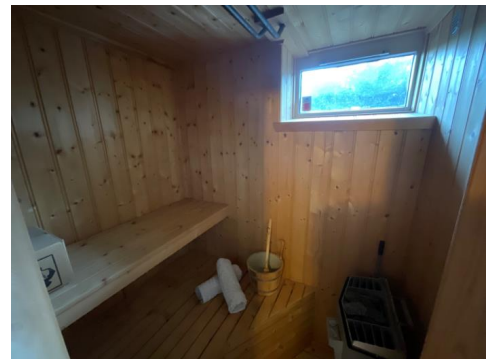
Tilstanden må overvåkes og det utelukkes ikke skjulte feil og mangler mellom badstuerom og grunnmur.

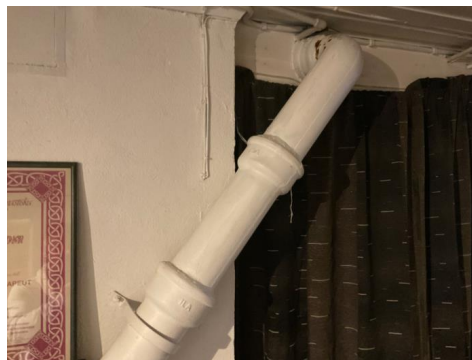
Avløpsrør av plast og støpejern.

- Det er ikke behov for utbedringstiltak siden anlegget fungerer i dag, men ut ifra alder kan skader plutselig oppstå på eldre anlegg.
- I forbindelse med oppgradering av våtrom vil det være naturlig med utskiftning av rør.

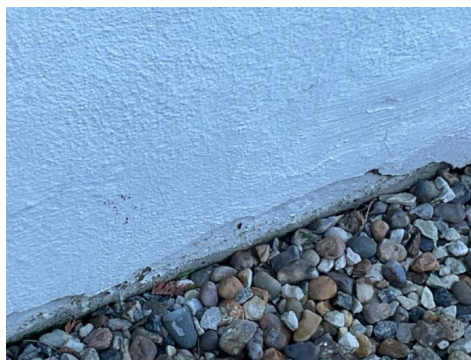
- Grunnmuren har sprekkdannelser.
- Det er registrert løs puss på muroverflater.

- Det må foretas lokal utbedring.

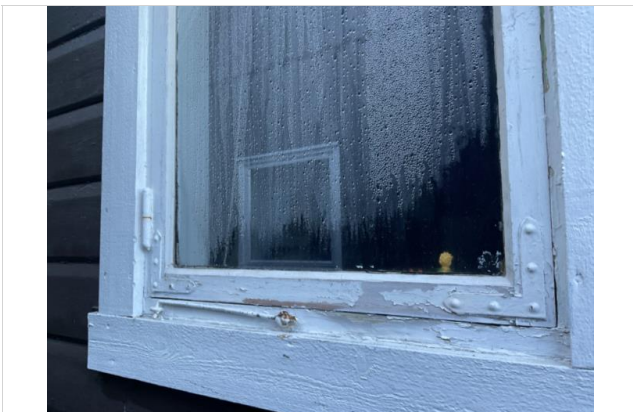
Uthus er innredet som utleiedel/hybel. Bygget er ikke godkjent for varig opphold og det er usikkert om bygget vil la seg bruksendre. Takstmannen hadde ikke adgang til bygget på befaringsdagen og oppmåling er kun stipulert. Dette er en tilleggsbygning og således er det iht ny avhendingslov ikke gjort ytterligere undersøkelser av bygningen og tilhørende konstruksjoner.

Høy alder på en rekke konstruksjoner og etterslep på vedlikehold.  
Tilstandsgrad settes til 2 ut i fra en helhetsvurdering hensyntatt alder, observasjoner og normal forventet levetid.
