aktiv.

Villmarksveien 3748, 8647 BLEIKVASSLIA

Påskeklar hytte med herlig og kanskje den beste beliggenheten i området! Fantastiske omgivelser! Naust, anneks/uthus og røykeri

Nøkkelinformasjon

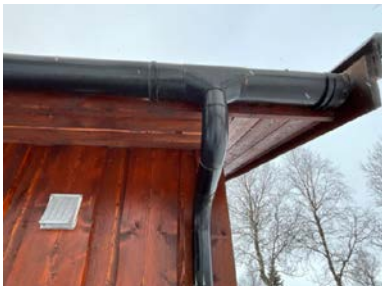
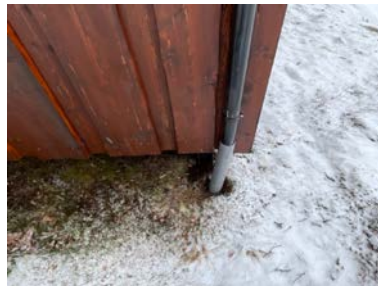
TG 2 Veggkonstruksjon

Veggene har bindingsverkskonstruksjon fra byggeår. Fasade/kledning har stående bordkledning av villmarkspanel.

- Musesperre må etableres.

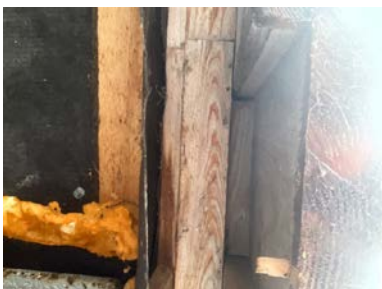
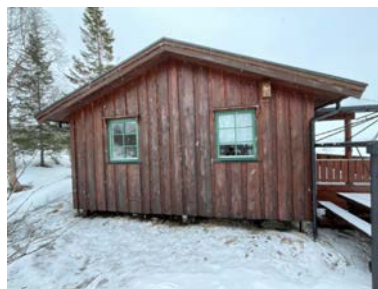
TG 2 Takkonstruksjon/Loft

Punktet må sees i sammenheng med Takteking

- Det er registrert symptom på aktivitet fra skadedyr

Holdes under oppsikt. Musesperre må etableres.

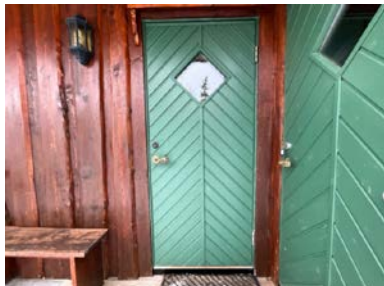
TG 1 Dør - terrasse

Bygningen har malt balkongdør i tre med glassfelt i halve høyden.

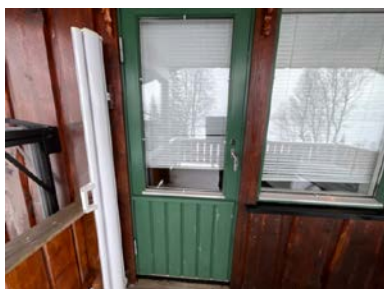
TG 2 Balkonger, terrasser og rom under balkonger

Balkong er utført i impregnerte trekonstruksjoner.
Spaltegulv av impregnert terrassebord.

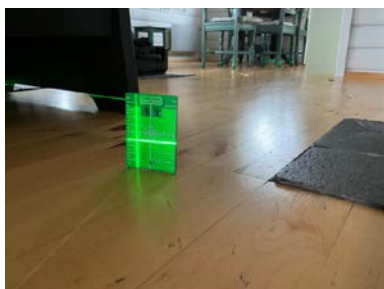
TG 2 Radon

Det er ikke foretatt radonmålinger og bygget er heller ikke utført med radonsperre.

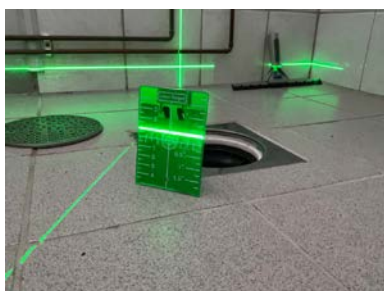
1. ETASJE > ANNET ROM MED SLUK

TG 1 Sluk, membran og tettesjikt

Det er plastsluk og smøremembran med ukjent utførelse.

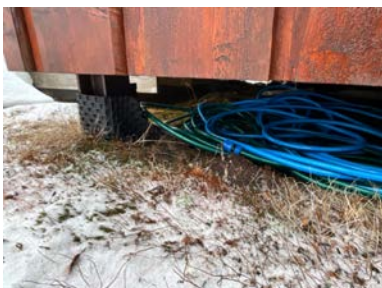
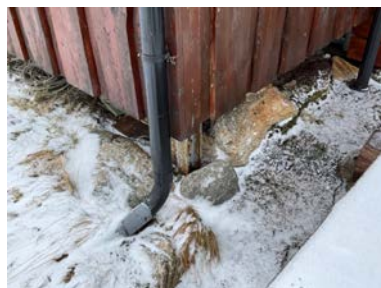
TG 2 Grunnmur og fundamenter

Pilarer av støpt betong og stål.

Påbegynt rustdannelse på pilarer/bjelker.

Fjerning av rust og overflatebehandling anbefales. Bæring er ikke vurdert som svekket, men tæring er påbegynt.
