Tilstandsrapport

📍 Søndre Mangen vei 143, 1930 AURSKOG

gnr. 165, bnr. 29

Befaringsdato: 10.11.2021

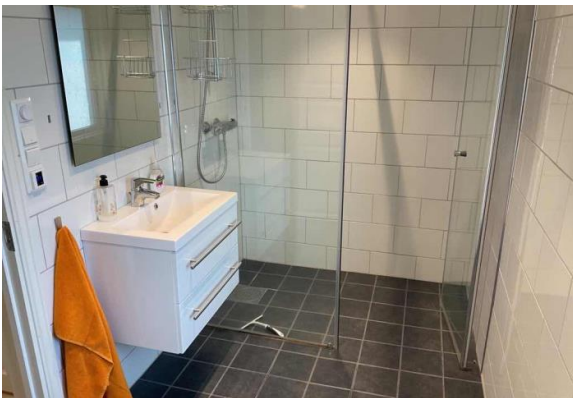
Bad 1.etg.

Bad fra 2015 med keramiske fliser på gulv og vegg. Varmekabel til oppvarming. MDF smarttak i himling med innfelt downlights. Servantskap med slette fronter og heldekkende servant. Stor dusjnische med glassvegg/dør.

Bad renovert av eier selv med hjelp fra faglært hjelp. Info. iht. eier.

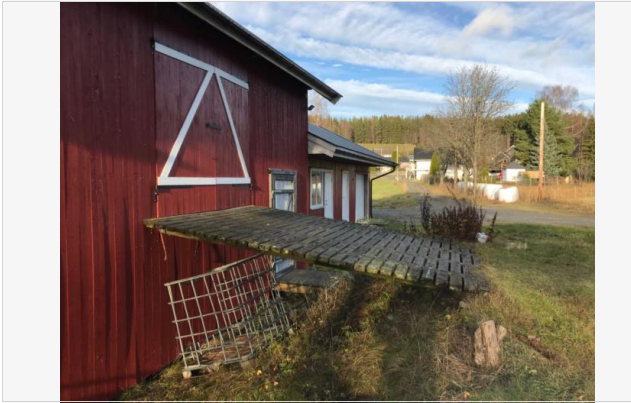
Garasje/låve

Bygning med behov for vedlikehold. Råte i kledning på sydvegg og vestvegg. Eldste vinduer med råteskader.
