Nord-Torpvegen 1841 - hytte 9, 2880 NORD-TORPA

Befaringsdato: 03.06.2024

Tilstandsrapport

FRITIDSBOLIG HYTTE NR. 9

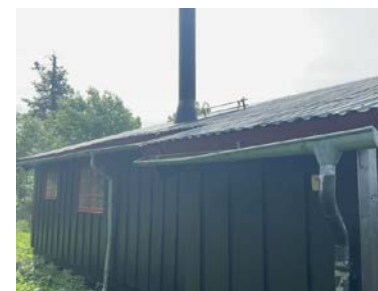
Nye takrenner og nedløp anbefales. Det er ikke krav om utbedring opp til dagens krav for snøfangere, men pga. sikkerhet anbefales dette etablert. Det er imidlertid nødvendig å når takvann ikke ledes bort fra bygningen påfører dette konstruksjonene (ringmur, grunnmur, drenering og fuktsikring) unødvendig høy fuktbelastning. Anbefaler at man kobler et 3-4m langt overvannsrør til nedløpet. Røret legges oppå terrenget eller graves ned vekk fra grunnmuren/bygningen.

Nye takrenner og nedløp anbefales. Det er ikke krav om utbedring opp til dagens krav for snøfangere, men pga. sikkerhet anbefales dette etablert. Det er imidlertid nødvendig å kontrollere styrken på takkonstruksjonen før snøfangere monteres.

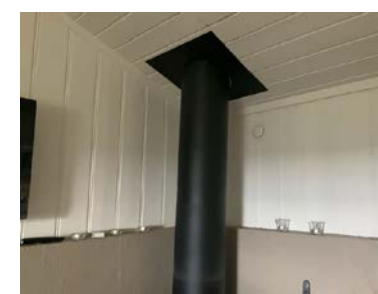
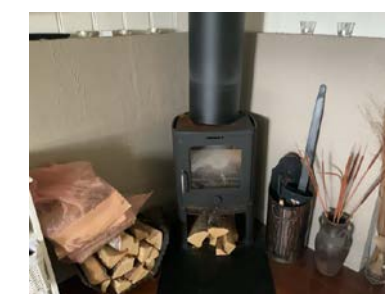
TG 1 Pipe og ildsted

Boligen har isolert stålpipes. Ildsted er montert. Vedovn.

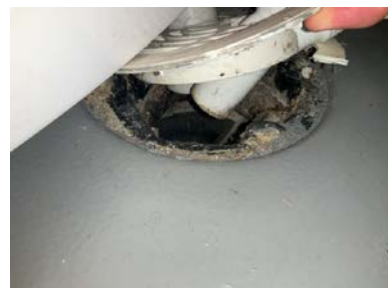
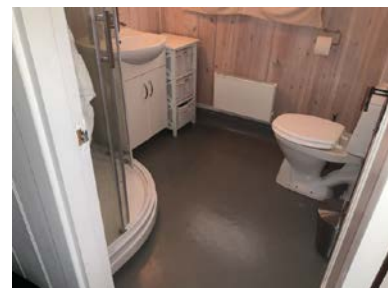
Sprekk i belegg/membran.

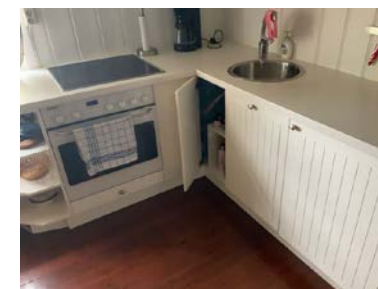
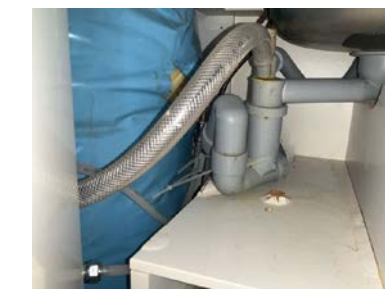
Avhengig av bruksmønster og krav til estetikk av kjøper kan det være påregnelig med utskiftning/utbedringer av kjøkkeninnredningen.

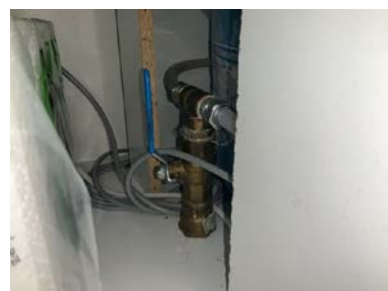
Det er ikke behov for strakstiltak utifra at vannledninger fungerer i dag, men utifra forventet brukstid kan skader plutselig oppstå.
