# Tilstandsrapport

Enebolig

Rødvollen 5, 1621 GRESSVIK

Befaringsdato: 16.02.2025

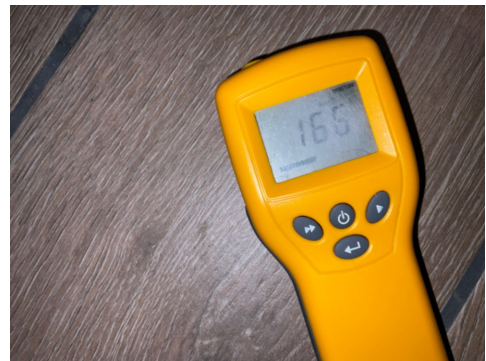
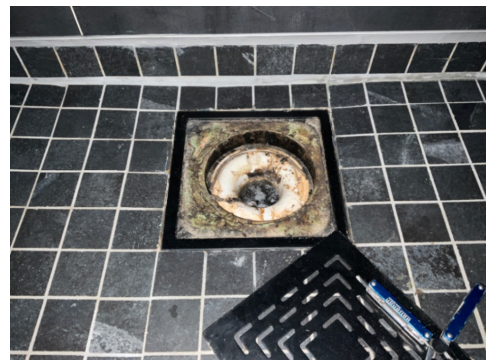
- Det er påvist andre avvik:

Tiltak er ikke nødvendig, dog får konstruksjonen tilstandsgrad 2 opp mot ny forskrift da det mangler dokumentasjon på utførelse. Tilstanden må videre overvåkes da det kan oppstå mangler og skjulte feil.

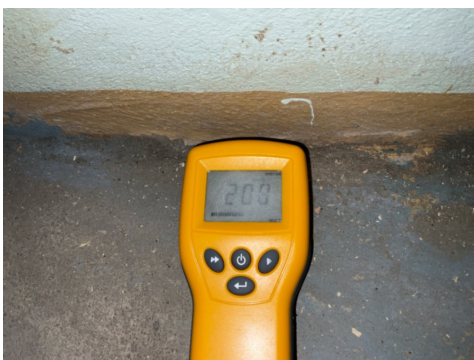
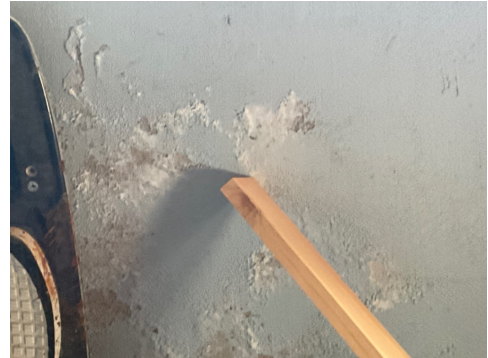
- Det er påvist andre avvik:

Tilstanden må uansett overvåkes, og spesielt ved store nedbørsmengder.
