# Tilstandsrapport

📍 Bryggerigata 36 , 2315 HAMAR

# gnr. 1, bnr. 170

Rapportdato: 16.02.2026

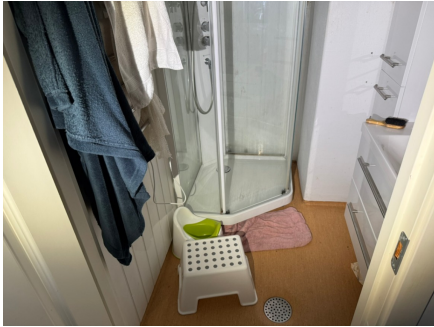
## 1. ETASJE > BAD

Det er ikke påvist tilfredsstillende membran eller tettesjikt på våtrommets veggflater. Membran på gulv vurderes å ha passert forventet brukstid. Sluk ble ikke inspisert da slukrist ikke lot seg løsne ved befaringen, noe som gir vesentlig usikkerhet knyttet til slukets funksjon og tilstand. Forholdet medfører økt risiko for fuktpåvirkning og skadeutvikling i gulv, vegger og tilstøtende konstruksjoner.

Våtrommet har vesentlige avvik og oppgradering bør påregnes. Dusjkabinett bør benyttes videre for å begrense vannbelastning på overflater som et midlertidig risikoreduerende tiltak i påvente av oppgradering. Sluk bør åpnes og kontrolleres, og våtrommet anbefales oppgradert med dokumentert membran og tettesjikt.
