Bryggerigata 36, 2315 HAMAR

**HAMAR/VESTBYEN**

| Tilstandsrapport ..... | 52 |

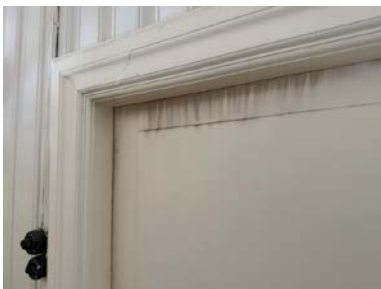
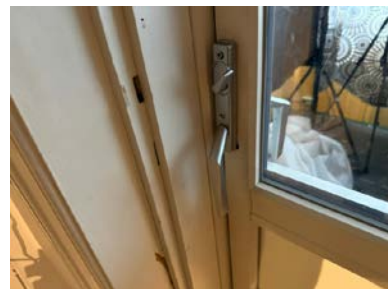
Det registreres sprekke i glass samt skjevheter i konstruksjonen på balkong/vinterhage. Forholdet vurderes å ha sammenheng med mangelfull frostsikring av fundamenter. Forholdet medfører økt risiko for videre deformasjoner i konstruksjonen og skadeutvikling på bygningsdeler.

## TG 3 1. Etasje - Vinterhage

Utgang fra stue til vinterhage på 10 m<sup>2</sup>. Vinterhage i trekonstruksjoner med vinduer av ett-lags glass.

- Tiltak:

Overflater bør vedlikeholdes, og membranens funksjon og oppbygning bør avklares. Ved manglende tilfredsstillende tettesjikt anbefales oppgradering av balkongkonstruksjonen.

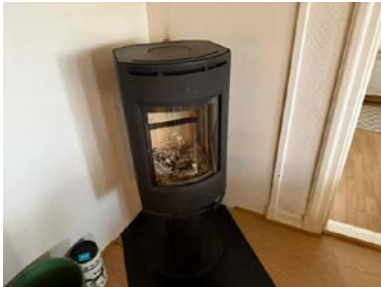
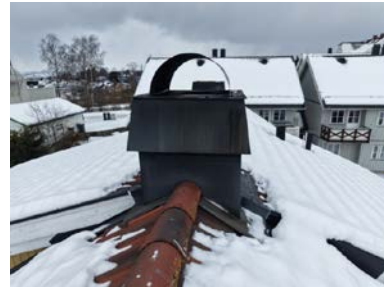
## TG 2 Pipe og ildsted

To skorsteiner fra byggeår. Ildsteder tilknyttet pipene i hver etasje.

- Tiltak:

Kontroll av pipe og ildsted bør utføres av brann- og feiervesen, og eventuelle nødvendige tiltak gjennomføres.

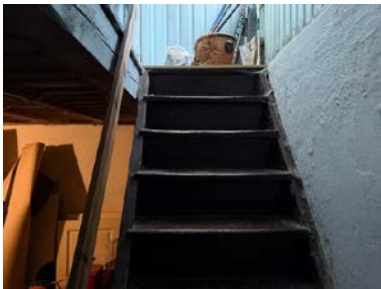
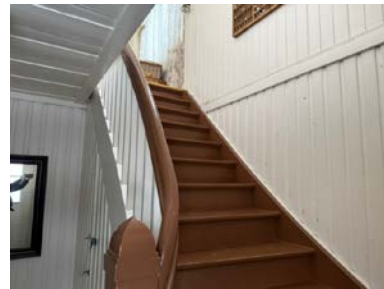
## TG 1 Innvendige trapper

Lukket trapp av tre med rekkverk av tre mellom kjelleretasje og 1. etasje, og fra 1. etasje til 2. etasje.

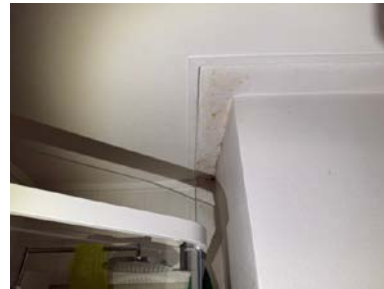
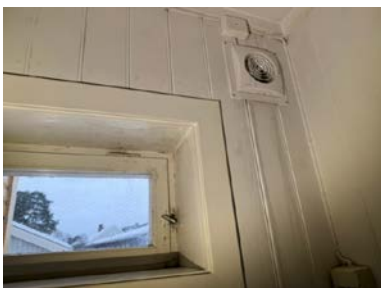
Det er ikke påvist tilfredsstillende membran eller tettesjikt på våtrommets veggflater. Membran på gulv vurderes å ha passert forventet brukstid. Sluk ble ikke inspisert da slukrist ikke lot seg løsne ved befaringen, noe som gir vesentlig usikkerhet knyttet til slukets funksjon og tilstand. Forholdet medfører økt risiko for fuktpåvirkning og skadeutvikling i gulv, vegger og tilstøtende konstruksjoner.

Våtrommet har vesentlige avvik og oppgradering bør påregnes. Dusjkabinett bør benyttes videre for å begrense vannbelastning på overflater som et midlertidig risikoreduserende tiltak i påvente av oppgradering. Sluk bør åpnes og kontrolleres, og våtrommet anbefales oppgradert med dokumentert membran og tettesjikt.

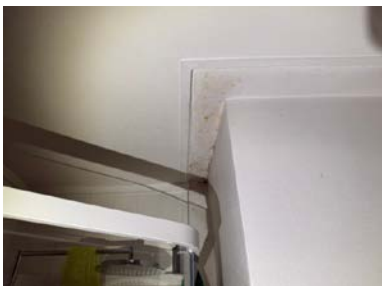
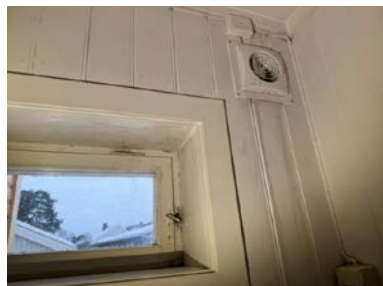
Badet har elektrisk styrt avtrekksvifte. Det registreres tegn som indikerer mangelfull ventilasjon, blant annet tidligere beskrevne avvik på vegg- og himlingsflater samt kondens i vindu med svelleskader i utforing. Forholdet medfører økt risiko for vedvarende fuktbelastning og videre skadeutvikling på overflater og tilstøtende konstruksjoner.

Forholdet tilsier behov for tiltak. Ventilasjonsløsningen anbefales kontrollert og funksjonstestet, og det bør gjennomføres tiltak som sikrer tilstrekkelig luftutskifting og reduserer fuktbelastningen i rommet. Skadet utforing bør utbedres.

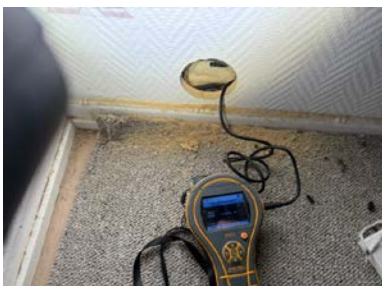
Det er foretatt hulltaking med 73 mm hullbor i nedre del av vegg fra tilstøtende soverom. Det er gjennomført fuktmåling i konstruksjonen. Undersøkelsen viser ingen tegn til skader eller fukt i konstruksjonen. Piggmåling: under 6 vektprosent.

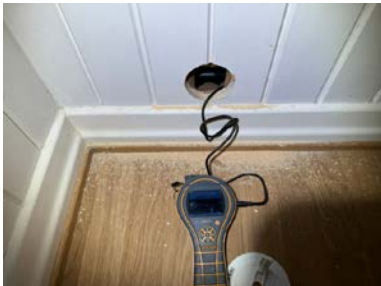
Det er foretatt hulltaking med 73 mm hullbor i nedre del av vegg fra tilstøtende gang. Det er gjennomført fuktmåling i konstruksjonen. Undersøkelsen viser ingen tegn til skader eller fukt i konstruksjonen. Piggmåling: under 6 vektprosent.

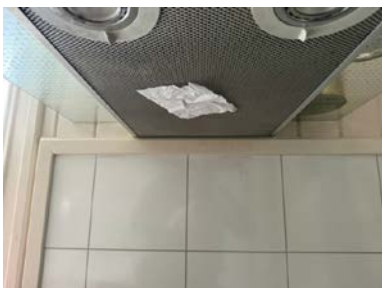
Vegghengt ventilator. Kjøkkenventilatoren er testet med papir og det registreres sug i kanalen.

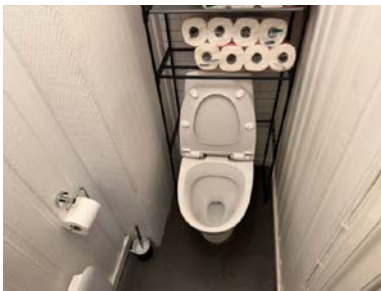
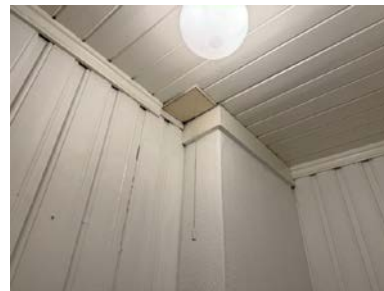
Toalettrommet bærer preg av slitasje. Rommet har kun naturlig avtrekk, og det er usikkert om ventilasjonen har tilstrekkelig funksjon. Forholdet medfører økt risiko for opphopning av fukt og videre overflateslitasje.

Ventilasjonsløsningen bør kontrolleres, og det bør gjennomføres tiltak som sikrer tilstrekkelig luftutskifting. Slitte overflater bør vedlikeholdes eller utbedres ved behov.

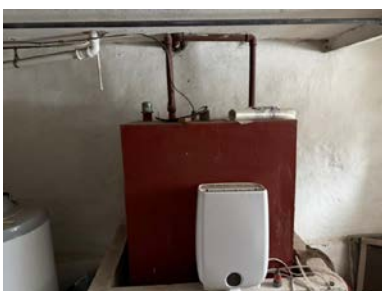
Innnevendig tank til fyringsolje plassert i kjeller.

Det er registrert innvendig oljetank i metall plassert i kjeller. Det foreligger ikke dokumentasjon på kontroll, tømming eller sanering av fyringsolje. Manglende dokumentasjon gir usikkerhet knyttet til tankens tilstand og om den inneholder restmengder olje. Forholdet medfører økt risiko for lekkasje, forurensning og skade på tilstøtende konstruksjoner.

Det anbefales å avklare tankens tilstand og innhold gjennom kontroll utført av kvalifisert fagperson. Dersom tanken ikke er i bruk, bør den tømmes, rengjøres og saneres i henhold til gjeldende krav.
