Tilstandsrapport

📍 Bryggerigata 36 , 2315 HAMAR

gnr. 1, bnr. 170

Oppdragsnr.: 22651-1022

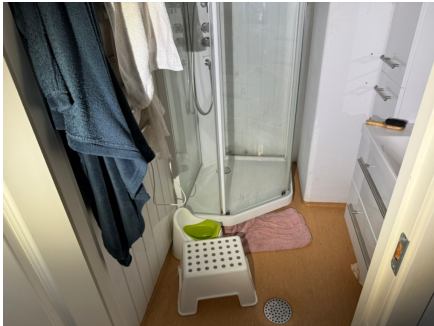
1. ETASJE > BAD

Det er ikke fremlagt dokumentasjon på utførelse av våtrommet. Selger informerer om at det er utført oppgraderinger i form av etablering av delevegg og montering av hylle i 2020.

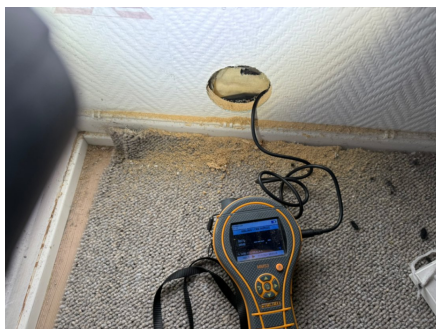
2. ETASJE > BAD

Det er foretatt hulltaking med 73 mm hullbor i nedre del av vegg fra tilstøtende soverom. Det er gjennomført fuktmåling i konstruksjonen. Undersøkelsen viser ingen tegn til skader eller fukt i konstruksjonen. Piggmåling: under 6 vektprosent.

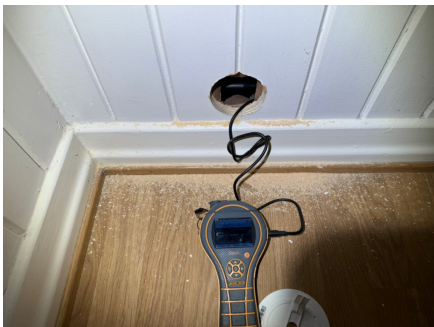
Det er foretatt hulltaking med 73 mm hullbor i nedre del av vegg fra tilstøtende gang. Det er gjennomført fuktmåling i konstruksjonen. Undersøkelsen viser ingen tegn til skader eller fukt i konstruksjonen. Piggmåling: under 6 vektprosent.

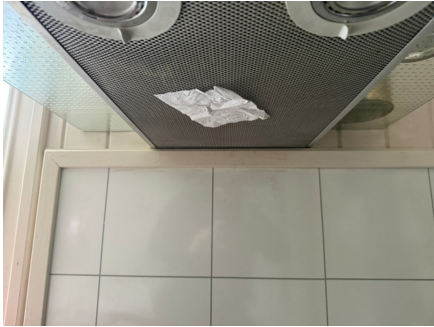
2. ETASJE > KJØKKEN

Vegghengt ventilator. Kjøkkenventilatoren er testet med papir og det registreres sug i kanalen.

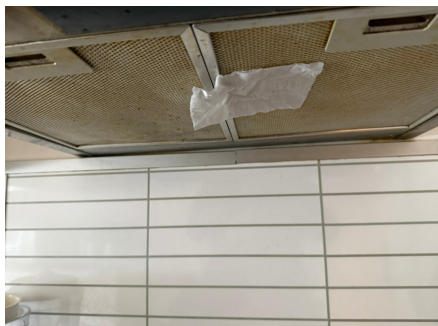
Vegghengt ventilator. Kjøkkenventilatoren er testet med papir og det registreres sug i kanalen.
