Bryggerigata 36, 2315 HAMAR

HAMAR/VESTBYEN

Salgsobjekt: Enebolig
Eierform: Eiet
Byggeår: 1860
BRA-i/BRA Total 266 m²/282 m²
Tomtstr.: 813.9 m²
Soverom: 3
Gnr./bnr. Gnr. 1, bnr. 170
Oppdragsnr.: 1213260010

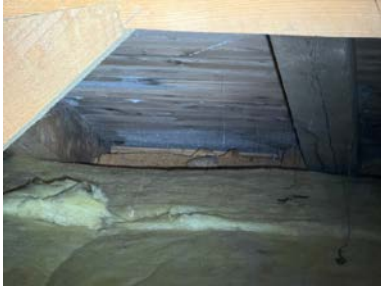
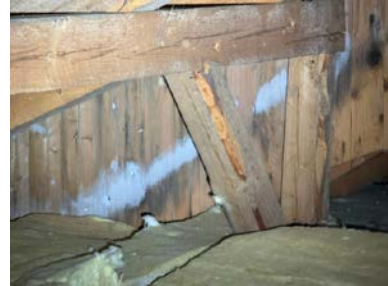
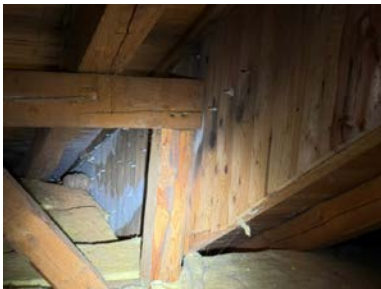
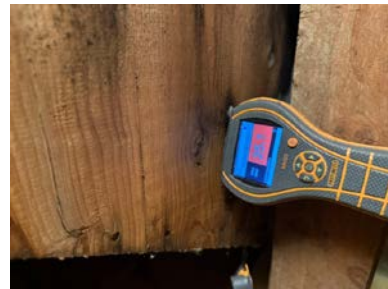
Det er registrert fuktmerker i takkonstruksjonen, utilstrekkelig lufting og isdannelse på undertak og på innsiden av vegger ved takoppløft. Det er målt forhøyet fuktinnhold i konstruksjonen med piggmåling på 25,1 vektprosent. Forholdet medfører økt risiko for videre fuktoppbygging, råteskader og svekkelse av bærende konstruksjoner.

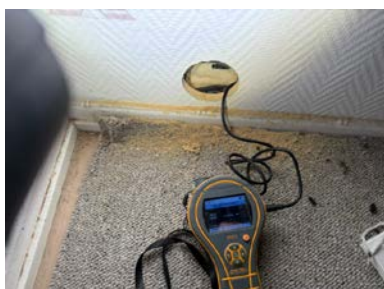
2. ETASJE > BAD

Det registreres ufagmessig utførelse av våtromsplater på vegger. Enkelte plater er montert for nær gulv, og det er ikke benyttet fugemasse mellom sokkellist og plateender. Utførelsen gir redusert beskyttelse mot fuktinntrenging i nedre del av veggkonstruksjonen. Forholdet medfører økt risiko for fuktpåvirkning og skadeutvikling i vegger og tilstøtende konstruksjoner.

Utbedring av utførelsen anbefales for å sikre tilfredsstillende fuksikring i nedre del av vegger. Det anbefales korrekt avslutning mot gulv og tetting av åpne overganger, alternativt oppgradering av veggkonstruksjonen ved behov.

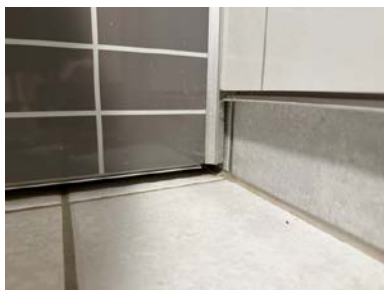
2. ETASJE > BAD

📍 TG 2 Overflater Gulv

Det er registrert lite fall på gulv fra dør mot toalett, og det er ikke etablert vanntett oppbrett ved dørterskel. Lokalfall rundt sluk er ikke undersøkt grunnet plassering av dusjkabinett. Manglende fall og oppbrett gir redusert evne til å lede vann mot sluk og hindre vannspredning til tilstøtende rom. Forholdet medfører økt risiko for fuktpåvirkning og skadeutvikling i gulvkonstruksjon og tilstøtende bygningsdeler.

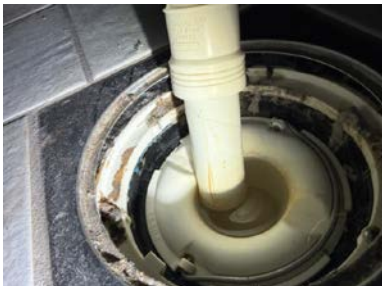
2. ETASJE > BAD

fuktpåvirkning over tid. Det er ikke registrert avrenning fra innebygd toalettsisterne, og det foreligger heller ikke dokumentasjon på løsning eller utførelse. Forholdene medfører økt risiko for skjulte lekkasjer, videre nedbrytning av materialer og redusert funksjon på innredningen.

Skadet servantinnredning bør utbedres eller skiftes ut. Det anbefales å etablere løsning for synliggjøring av eventuell lekkasje fra innebygd systerne, alternativt montering av automatisk vannstopper for å redusere risiko for vannskader.

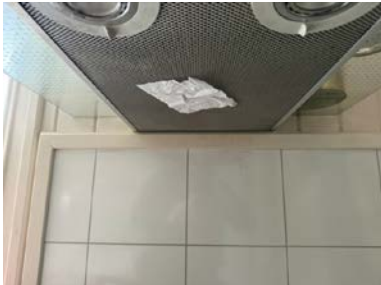
2. ETASJE > KJØKKEN

TG 2 Overflater og innredning

Kjøkkeninnredningen har slitasje og skader utover normal slitasjegrاد. Forholdet vurderes å ha sammenheng med bruk og manglende vedlikehold. Forholdet medfører økt risiko for videre nedbrytning av materialer og redusert funksjon på innredningen.

Skadet og slitt innredning bør utbedres eller skiftes ut ved behov for å sikre tilfredsstillende funksjon og bruksegenskaper.

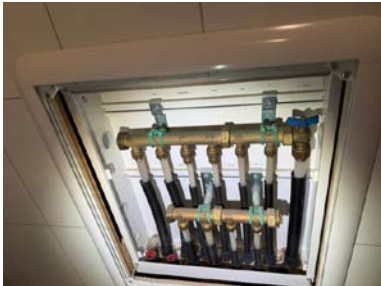
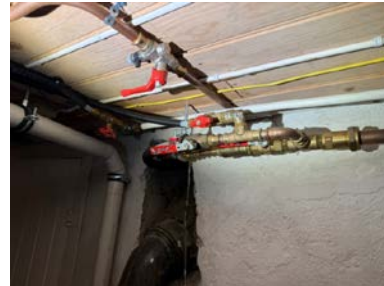
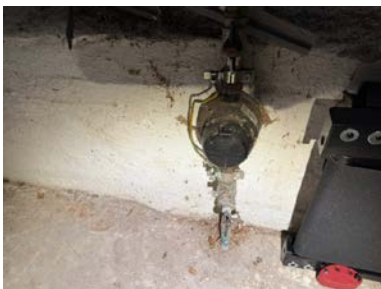
TG 2 Avløpsrør

Avløpsrør av støpejern vurderes å ha passert forventet brukstid. Forholdet medfører økt risiko for korrosjon, innsnevring og lekkasjer med påfølgende skadeutvikling på tilstøtende konstruksjoner.

Det anbefales jevnlig kontroll av avløpssystemet og planlegging av fremtidig utskifting av berørte avløpsrør for å redusere risiko for lekkasje og følgeskader.
