# Tilstandsrapport

Enebolig

Høvdingvegen 57, 7725 STEINKJER

Befaringsdato: 08.08.2025

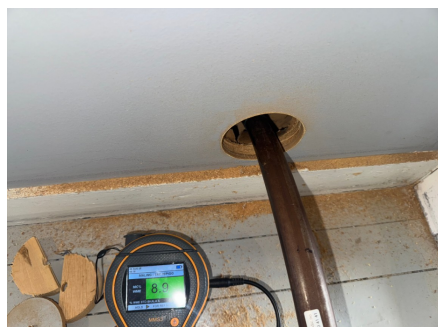
#### TG 0 Tilliggende konstruksjoner våtrom

Hulltaking er foretatt uten å påvise unormale forhold.

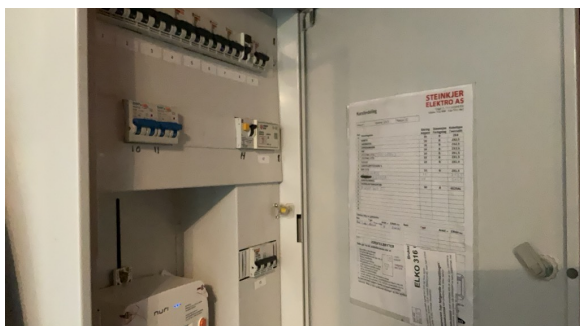
## Generell kommentar

Alder på anlegget tilsier at en utvidet El- kontroll anbefales. dette for og kartlegge anleggets fullstendige tilstand.
