# Tilstandsrapport

Enebolig

Brekke 29, 4200 SAUDA

Befaringsdato: 03.06.2024

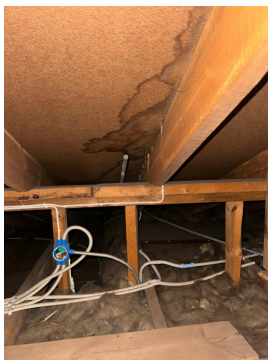
Det ble avdekket noe fuktskader i sutakplater, spesielt rundt pipa. Eier har vært å fikset lekkasje rundt pipa.

- Det er påvist fuktskjolder/skader i takkonstruksjonen.

Fuktskjolder i sutakplater ellers

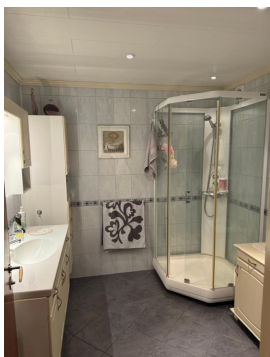
### KJELLER > BAD

Bad pusset opp med våtromsplater på vegg og fliser på gulv i 2010 i kjeller.

- Våtrommet må totalrenoveres. Alle forhold med tettesjikt, våtsoner, sluk m.m. må dokumenteres.

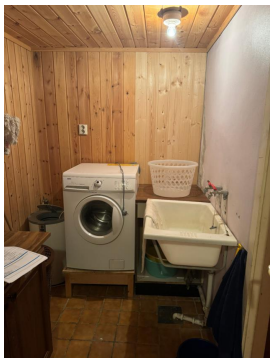
## KJELLER > VASKEROM

Vaskerom må totalrenoveres på grunn av høy alder. Det er i tillegg avdekket fukt i vegger. Det er også manglende ventilasjon.

### ! TG 2 Tilliggende konstruksjoner våtrom
