# Tilstandsrapport

Enebolig

Nedre Damvei 1 , 1820 SPYDEBERG

Befaringsdato: 12.12.2025

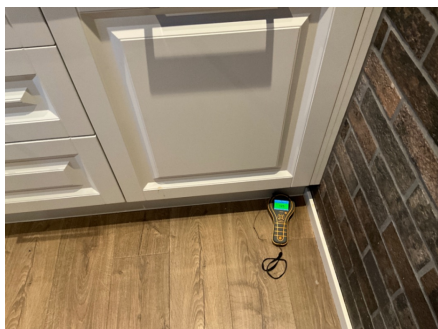
### 1. ETASJE > KJØKKEN

Kjøkken med dels åpen løsning mot stue, hvor det er plass til spisegruppe. Innredningen er fra 2016, type Aubo, og har profilerte, lyse fronter og benkeplater i granitt/stein. Kjøkkenet er utstyrt med integrerte hvitevarer som komfyr, induksjonstopp samt oppvaskmaskin. Kjøkkenvasken av rustfritt stål, er nedsenket i benkeplaten. Kjøkkenventilatoren er plassert over induksjon og komfyr og er ført ut i det fri. Kjøkkenet er i utlegg utstyrt med komfyrvakt og lekkasjesikring etter dagens krav.
