# Tilstandsrapport

Rekkehus

Stuajordet 45, 5262 ARNATVEIT

Befaringsdato: 16.09.2025

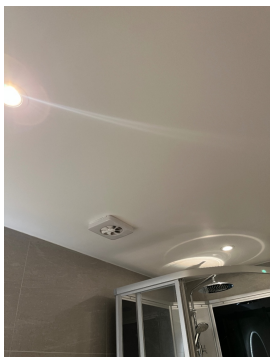
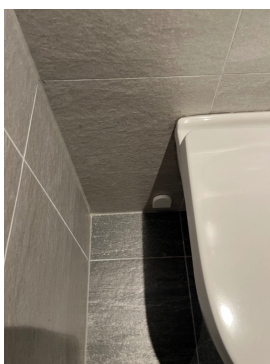
### ! TG 1 Overflater Gulv

Sluk er plassert i dusjhjørne under kabinett og fall til sluk fra øvrige lekkasjepunkt er sjekket med laser med godt resultat. Overflate er sjekket for riss og bom i fuger/fliser, og terskel er kontrollert.

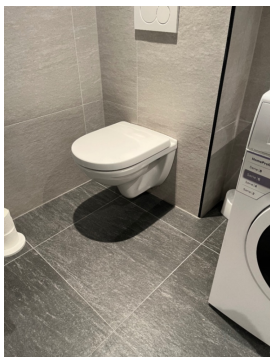
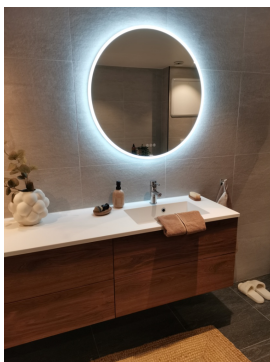
### ! TG 1 Ventilasjon

Mekanisk ventilasjon og tilfredstillende luftespalte for tilluft.

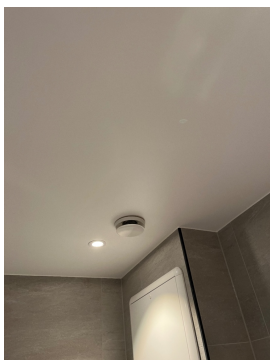
### ! TG IU Tilliggende konstruksjoner våtrom

Det er ikke foretatt hulltaking grunnet konstruksjon og innredning.  
Det er foretatt fuktmåling i konstruksjon via luke med godt resultat

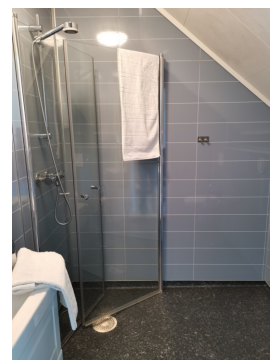
### ! TG 2 Overflater vegger og himling

Vegger og himling er sjekket for utførelse og eventuelle skader.

- Våtromsplater er ikke montert fagmessig.
- Det er avvik:

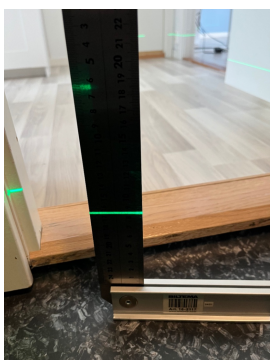
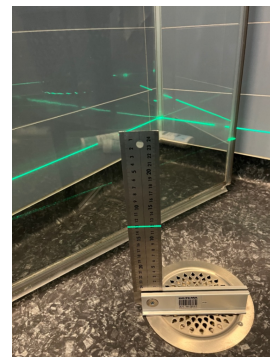
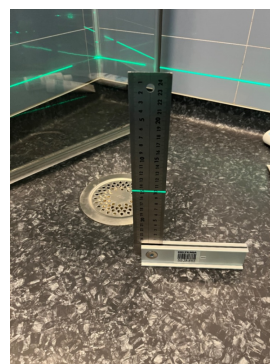
### ! TG 1 Sluk, membran og tettesjikt

Sluk og membran fra 2018 er kontrollert

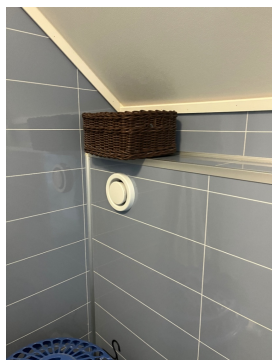
### ! TG 1 Tilliggende konstruksjoner våtrom

Det er foretatt hulltaking fra tilstøtende rom mot våtsone
