# Tilstandsrapport

Fritidsbolig

Briskegrende 53, 2930 BAGN

Befaringsdato: 23.08.2024

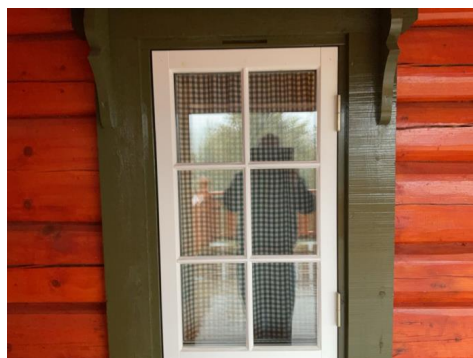
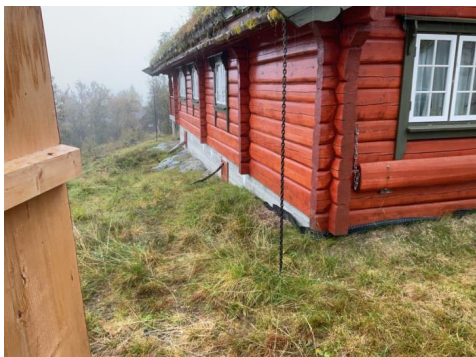
Vinduer har trekarmer med malt overflate. Sidehengslede åpningsvindu. 2 lags isolerglass.

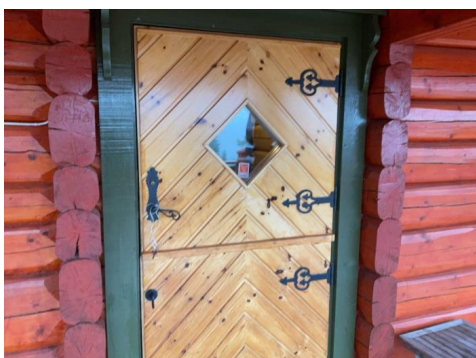
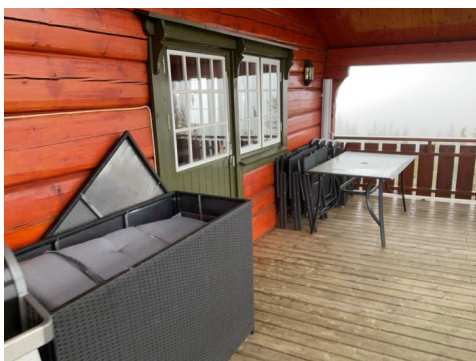
Isolert ytterdør med malte overflater, vindusfelt og sylinderlås.  
Terrassedør med brystning og glassfelt.  
Normal funksjon ved befaringen

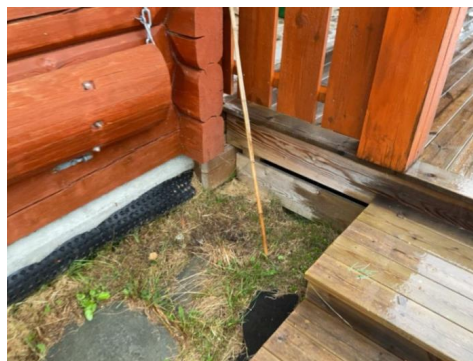
Terrasser er bygd i impregnerte materialer. Rekkverk med stående spiler av beisende materialer.

- Rekkverk må monteres for å lukke avviket.

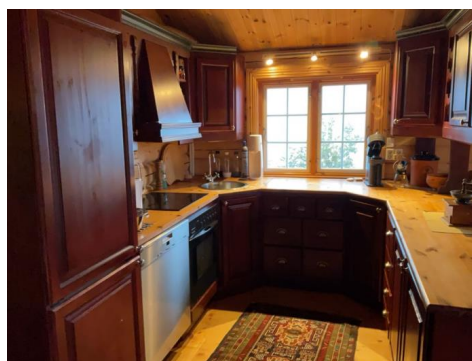
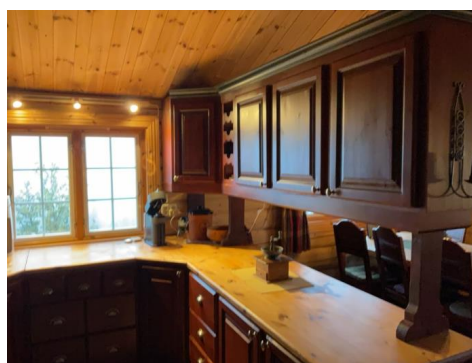
Kjøkkeninnredning med heltre fronter med speilprofiler. Delvis integrerte hvitevarer. Heltre benkeplate.

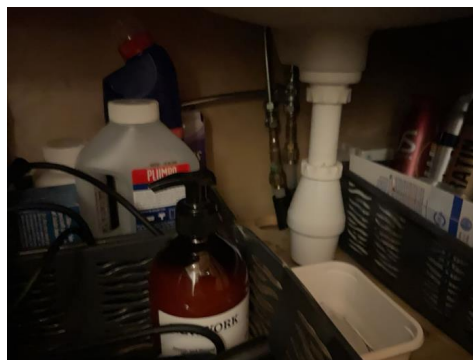
Det er avløpsrør av plast tilkoblet vasker, wc mm. Ikke registrert skader ved befaringen. Alder er ca 25 år, behov for vedlikehold vil kunne oppstå.

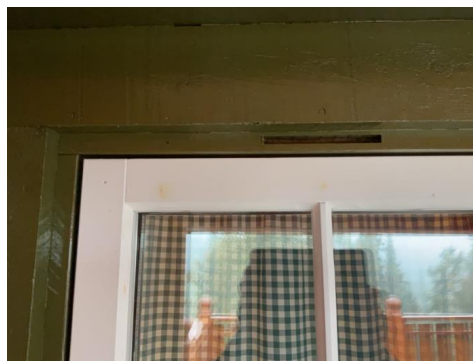
Bygget har ventilering med luftevinduer og ventiler i vinduer.

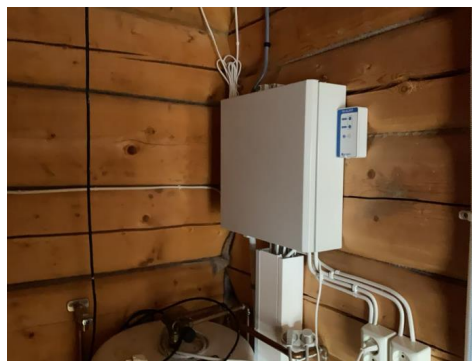
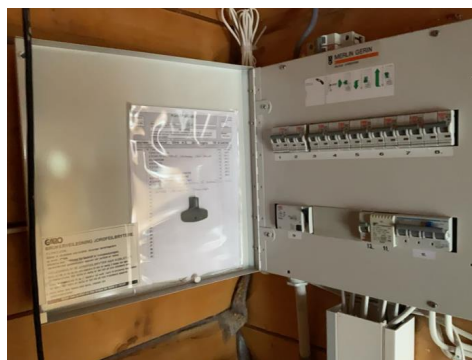
Ved befaringen er det normale funksjoner på lys. Anlegget er ca 25 år. Utvidet elkontroll anbefales.

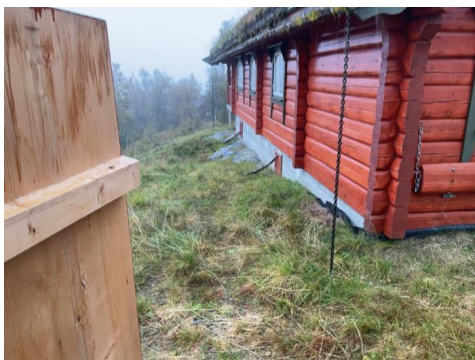
I områder der ringmur er synlig er det stedvis grunnfjell i dagen, det er antatt at fundament er ført ned på fjell. Det presiseres at kun deler av mur er synlig.

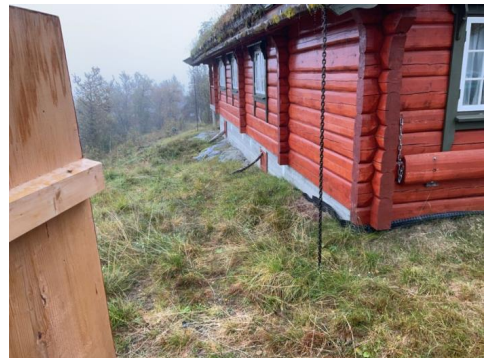
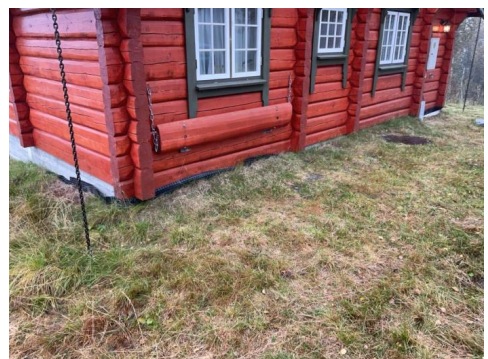
Bygget har drenering med naturlig avrenning på terreng. I synlige områder heller terreng i hovedsak bort fra ringmur/ fundament. Dreneringen ser ut til å ha tilstrekkelig funksjon. Det presiseres at drenering med naturlig avrenning kan være sårbar for endringer på terreng og andre forhold som naturlig oppstår eller blir tilført. Funksjon ved befaringen tilsier tg1. Behov for tiltak vil kunne oppstå.

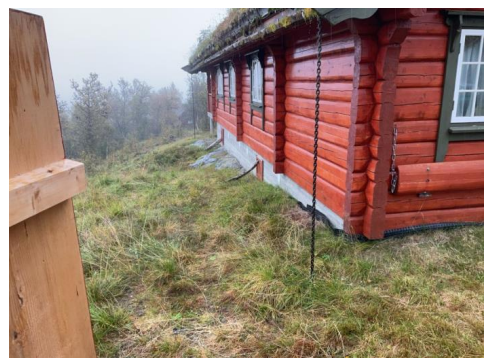
Fundament består av ingmur av betong. Noe punktfundament under bygget og under terrasser. Fundament fremstår som stabilt og i normal stand ut fra alder.
