Tømmerhytte med solrik beliggenhet i naturskjønne omgivelser.

Briskegrende 53 som består av hytte og uthus, ligger ca. 955 moh, har gode solforhold og flott utsikt til omliggende områder. Eiendommen ligger omlag 100 m. fra fine, oppkjørte skiløyper.

Befaringsdato: 23.08.2024

Tilstandsrapport

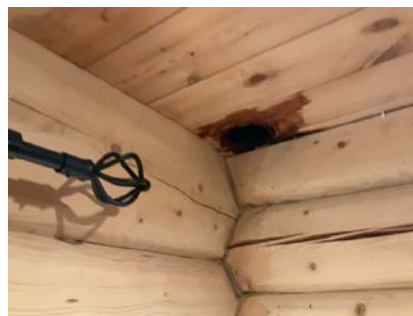
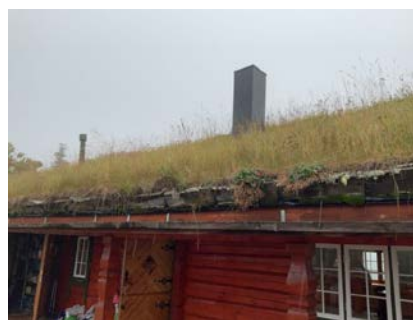
TG 2 Nedløp og beslag

Takrenner av tre med kjettingnedløp

Takrenner har lekkasjer

Lekkasje takrenner må utbedres.

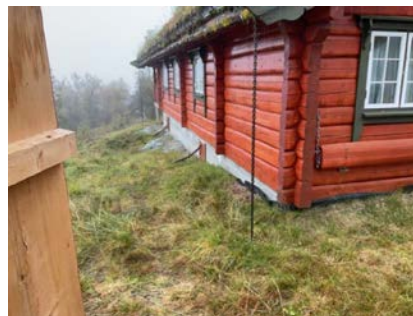
📍 TG 1 Vinduer

Vinduer har trekarmer med malt overflate. Sidehengslede åpningsvindu. 2 lags isolerglass.

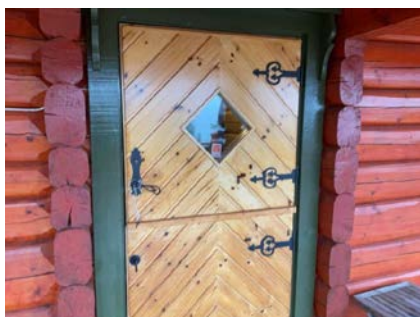
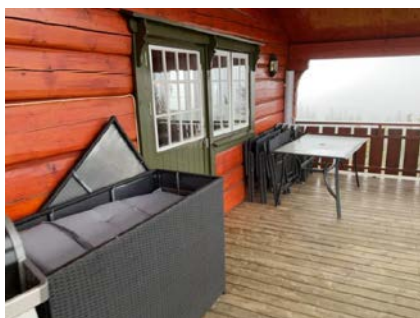
TG 2 Balkonger, terrasser og rom under balkonger

Terrasser er bygd i impregnerte materialer. Rekkverk med stående spiler av beisende materialer.

For å oppnå tg 0 eller 1 må rekkverket høynes noe. Eksisterende rekkverk vil normalt sett være tilstrekkelig ved normal forsiktig bruk.

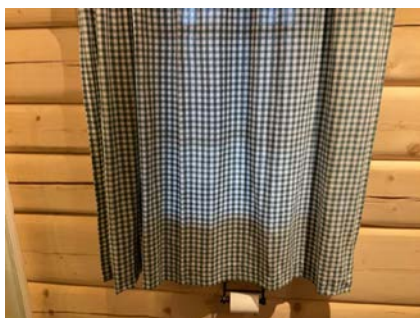
TG IU Tilliggende konstruksjoner våtrom

Vegger rundt badet består av massive tømmervegger. Hulltaking er ikke mulig. Det er gjennomført fuktsøk rundt og i rommet uten å avdekke målbar fukt.

- TGIU gitt ut ifra manglende mulighet for hulltaking.

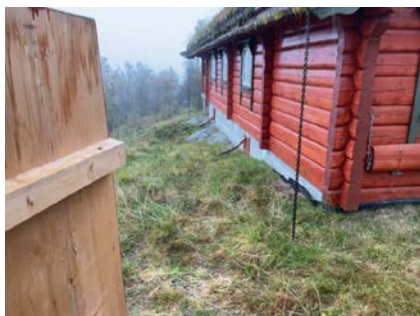
TG 1 Drenering

Bygget har drenering med naturlig avrenning på terreng. I synlige områder heller terreng i hovedsak bort fra ringmur/ fundament. Dreneringen ser ut til å ha tilstrekkelig funksjon. Det presiseres at drenering med naturlig avrenning kan være sårbar for endringer på terreng og andre forhold som naturlig oppstår eller blir tilført. Funksjon ved befaringen tilsier tg1. Behov for tiltak vil kunne oppstå.

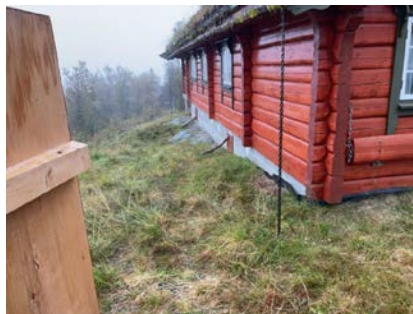
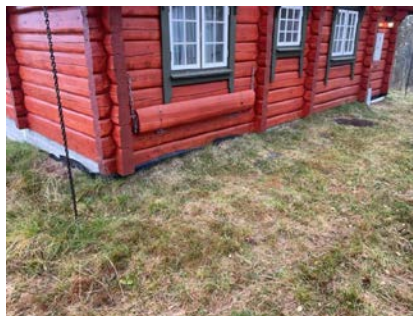
TG 1 Grunnmur og fundamenter

Fundament består av ingmur av betong. Noe punktfundament under bygget og under terrasser. Fundament fremstår som stabilt og i normal stand ut fra alder.
