# Tømmerhytte med solrik beliggenhet i naturskjønne omgivelser.

Befaringsdato: 23.08.2024

# Tilstandsrapport

## FRITIDSBOLIG

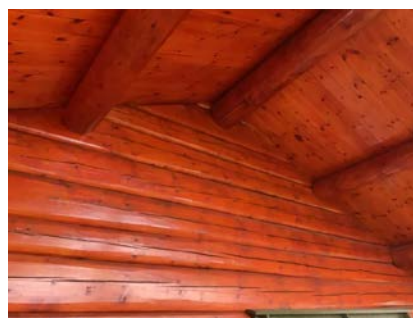
Det har vært råteskade i konstruksjon i front av veranda, denne skal være utbedret av forsikringsselskap i 2024. FDV / dokumentasjon utførelse er ikke tilgjengelig ved befaringen. Tiltak i bærende konstruksjoner kan være søknadspliktig, opplysninger om dette er ikke tilgjengelig ved befaringen.

Dokumentasjon for utførte arbeider i regi av forsikring innhentes.

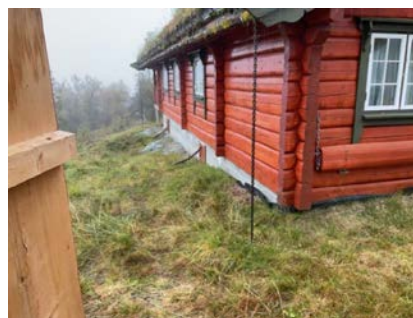
- Det er påvist avvik rundt innsettsdetaljer.

Løsning med utvendig utenpåliggende omramming er vurdert som svak løsning på værutsatte vegger. Tiltak vurderes.

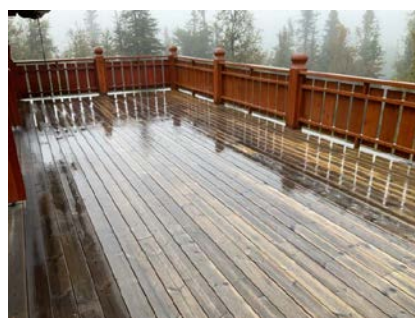
For å oppnå tg 0 eller 1 må rekkverket høynes noe. Eksisterende rekkverk vil normalt sett være tilstrekkelig ved normal forsiktig bruk.

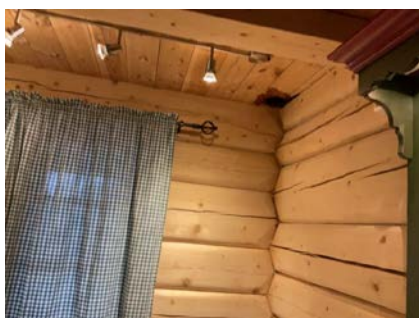
Misfarging treverk ved tidligere luftrør bør utbedres. Trevegger i våtsoner er beskyttet med vegger i dusjkabinett. vann må brukes med forsiktighet. For å oppnå tg 0 eller 1 må tettesjikt / sprutsikre materialer etableres i våtsoner.

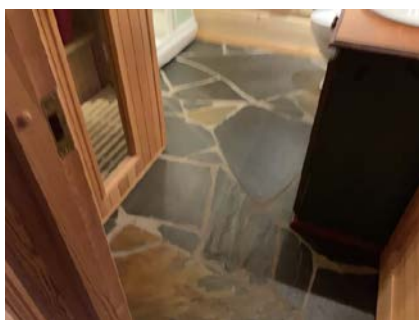
- Det er påvist avvik i fallforhold til sluk i forhold til krav i forskrift på byggetidspunktet.

For å tilfredstille krav til fall/ oppnå tg 0 eller 1 må fallforhold på gulv utbedres.

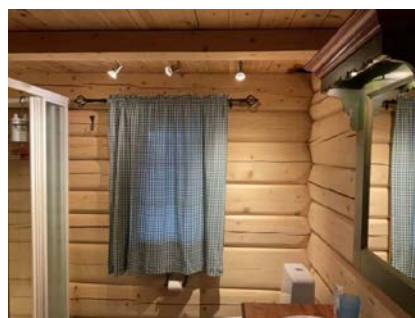
Vegger rundt badet består av massive tømmervegger. Hulltaking er ikke mulig. Det er gjennomført fuktsøk rundt og i rommet uten å avdekke målbar fukt.

- TGIU gitt ut ifra manglende mulighet for hulltaking.
