# Tilstandsrapport

Fritidsbolig

Briskegrende 53, 2930 BAGN

Rapportdato: 21.11.2025

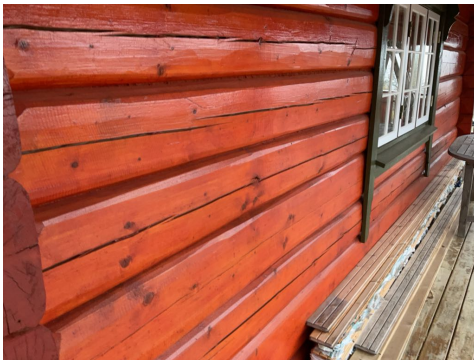
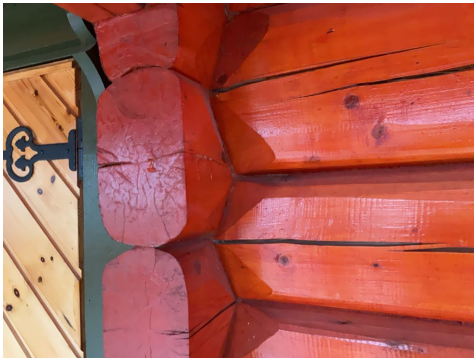
Det er registrert fuktinnsig ved noen hjørner og ved vindu spisestue. Forhold rundt vindu skal være utbedret i 2024 i følge eier. Forhold med misfarging ved noen hjørner holdes under oppsikt og tiltak vurderes.

Tiltak med tetting av områder med spor etter fuktinntrengning må gjennomføres. Treverk i vegg konstruksjoner som blir utsatt for fukt over tid vil kunne utvikle skade med blant annet råte.

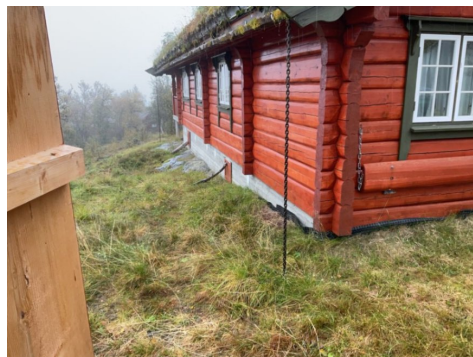
- Det er påvist avvik rundt innsettingsdetaljer.

Løsning med utvendig utenpåliggende omramming er vurdert som svak løsning på værutsatte vegger. Tiltak vurderes. Eksisterende løsning vil kunne føre til at vann renner ned bak utvendig omramming og forårsaker skade på vindu og vegg.

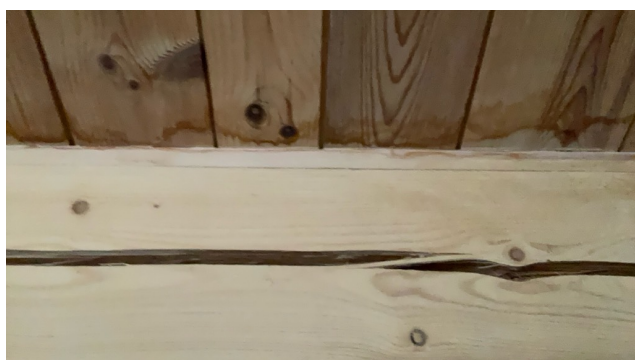
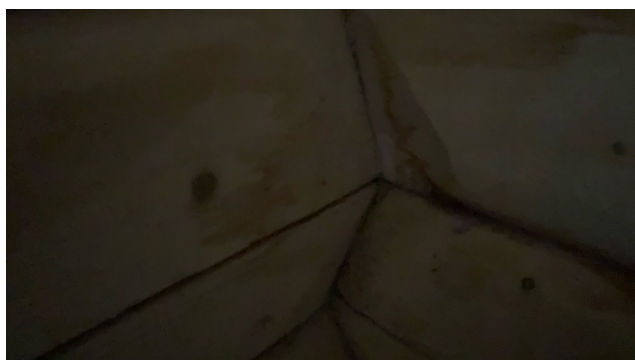
Det er registrert fuktskjolder blant annet i himling nedenfor pipe og i hjørner innvendig laftede yttervegger.

Rengjøring av misfarget treverk anbefales. Forebyggende tiltak sees i sammenheng med tiltak yttervegger/ tak må gjennomføres for å forebygge skader. Fukt i treverk over tid vil kunne føre til fukt/råteskader.

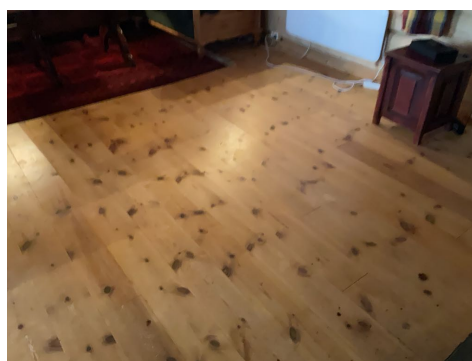
- Det er målt høydeforskjell på mellom 15-30 mm gjennom hele rommet. Tilstandsgrad 2 gis med bakgrunn i standardens krav til godkjente måleavvik.

Tiltak knirk/ svikt må vurderes forbedret for å eliminere dette. Bevegelse i konstruksjoner vil forårsake lyd ved gange og vibrasjon/ bevegelse i installasjoner/ innredning plassert på konstruksjonen.

Tiltak for å stenge ute mus må iverksettes. Aktivitet av mus vil over tid kunne føre til luktproblematikk og skade på isolasjon og bygningsmaterialer.

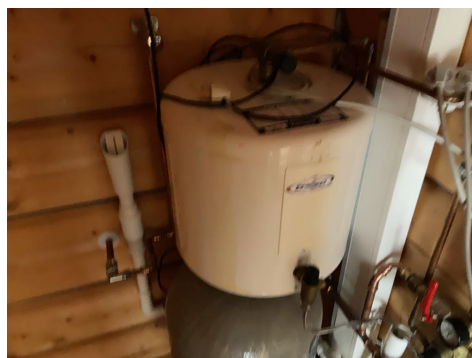
Lekkasje fra varmtvannstank kan renne ut på gulv uten sluk og videre til konstruksjoner og skade disse.

- Det bør etableres tilfredsstillende avrenning eller lekkasjesikring ved varmtvannstank.
