# Tømmerhytte med solrik beliggenhet i naturskjønne omgivelser.

Briskegrende 53 som består av hytte og uthus, ligger ca. 955 moh, har gode solforhold og flott utsikt til omliggende områder.

Befaringsdato: 30.10.2025

Rapportdato: 21.11.2025

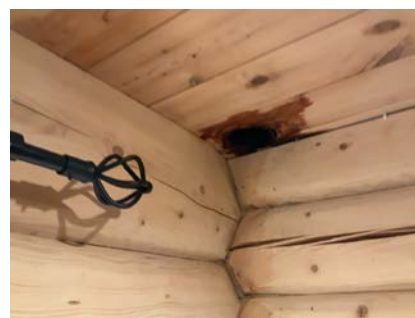
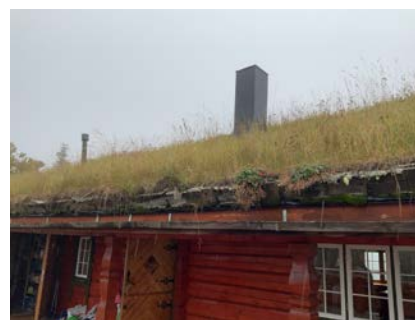
### TG 2 Nedløp og beslag

Takrenner av tre med kjettingnedløp

Takrenner har lekkasjer

Lekkasje takrenner må utbedres.

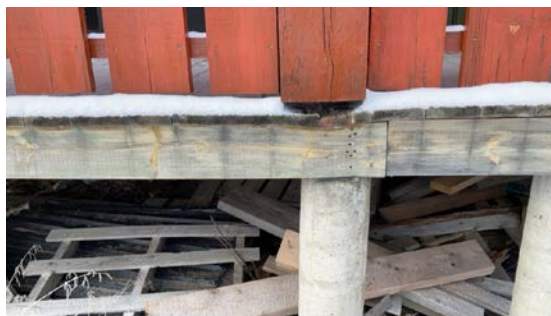
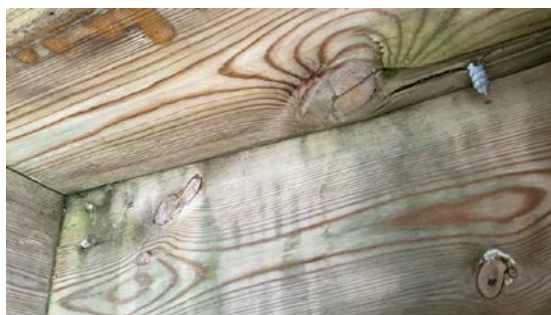
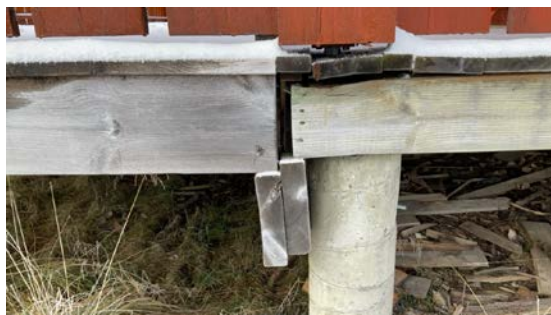
Det har vært råteskade i konstruksjon i front av veranda, denne skal var utbedret av forsikringselskap i 2024. Tiltak i bærende konstruksjoner kan være søknadspliktig, opplysninger om dette er ikke tilgjengelig ved befaringen.

Ved befaringen oktober 2025 fremstår tiltak på bæring i front av terrasse som forskjøvet. Visuelt ser det ut som tiltaket er noe svakt og har gitt noe etter. Bærende stolpe for denne konstruksjonen har begrenset understøtte/ opplagring. Status er at reparasjon råteskade ikke har vært utført på tilstrekkelig måte.

Konstruksjon for tak over terrasse må sjekkes ytterligere og tiltak gjennomføres for å sikre konstruksjonen. Eksisterende løsning tilsier at sammenbrudd ved for eksempel snølast kan skje. Eier opplyser å ha innhentet pristilbud på utbedring. Tidspunkt for utbedring er ikke kjent.

**Kostnadsestimat: 100 000 - 300 000**

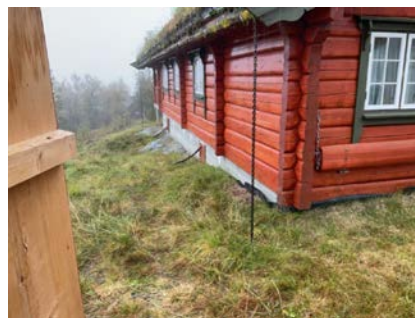
## 1 TG 1 Vinduer

Vinduer har trekarmen med malt overflate. Sidehengslede åpningsvindu. 2 lags isolerglass.

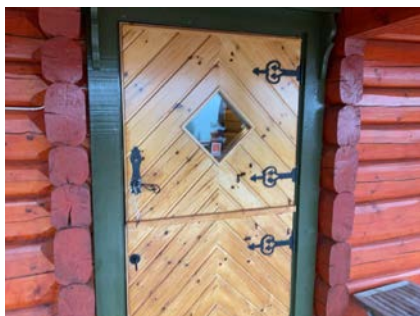
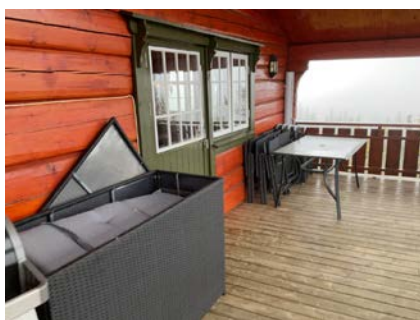
## TG 2 Balkonger, terrasser og rom under balkonger

Terrasser er bygd i impregnerte materialer. Rekkverk med stående spiler av beisende materialer.

For å oppnå tg 0 eller 1 må rekkverket høynes noe. Eksisterende rekkverk vil normalt sett være tilstrekkelig ved normal forsiktig bruk. Tiltak for å stabilisere fundamentering/ søyler anbefales gjennomført for å sikre stabilitet i konstruksjonen. Det må gjennomføres tiltak under bærende søyler for å sikre tilstrekkelig opplagring for disse.

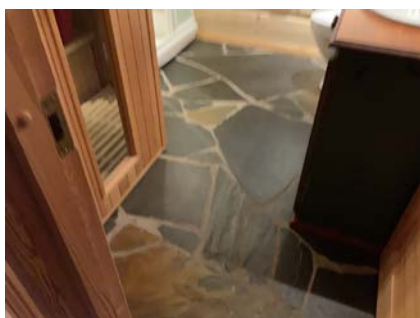
### ! TG 3 Sluk, membran og tettesjikt

Manglende membran i våtsoner tilsier at skader kan oppstå ved vannsøl/ sprut mot disse overflatene.

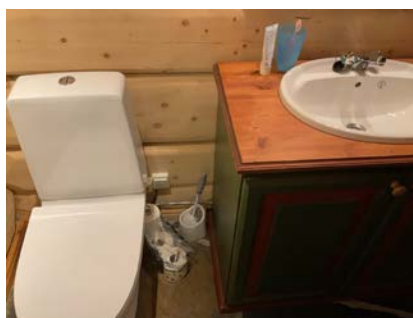
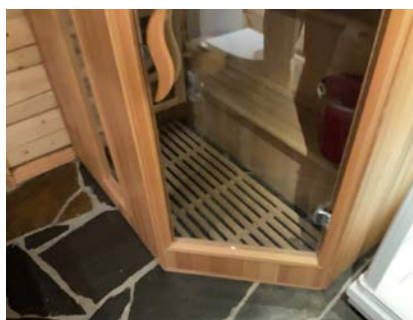
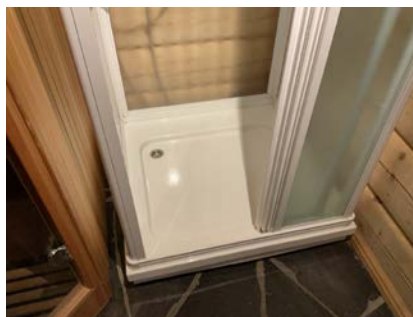
### ! TG 3 Ventilasjon

Manglende ventilering kan føre at vandamp legger seg på treverk og skader dette.

**Kostnadsestimat: 10 000 - 50 000**

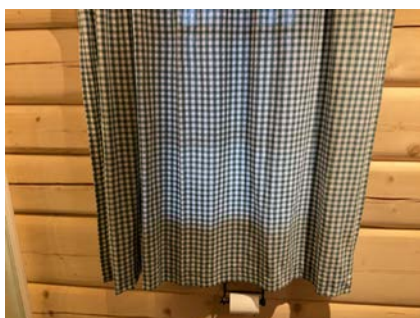
### ! TG IU Tilliggende konstruksjoner våtrom

Vegger rundt badet består av massive tømmervegger. Hulltaking er ikke mulig. Det er gjennomført fuktsøk rundt og i rommet uten å avdekke målbar fukt.

- TGIU gitt ut ifra manglende mulighet for hulltaking.

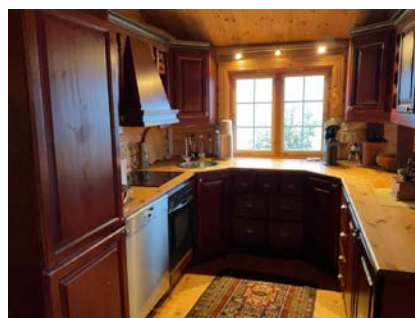
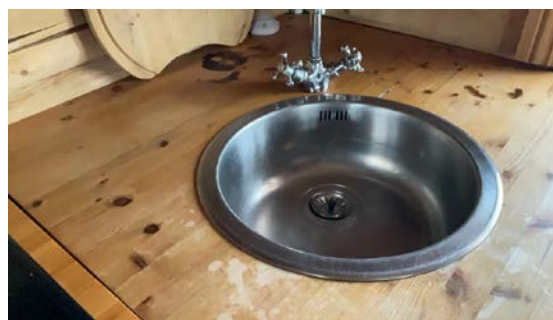
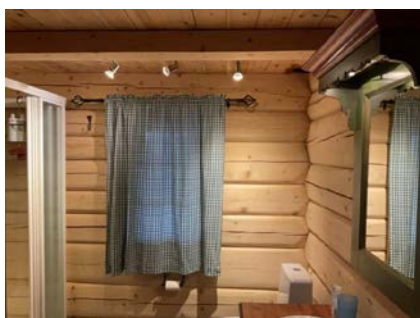
- Det er påvist fuktskjolder i overflater.

Det er fuktskjolder og slitasje på benkeplater og skapbunn i skap under vask. Det er registrert aktivitet av mus i benkeskap ved befaringen 2025.

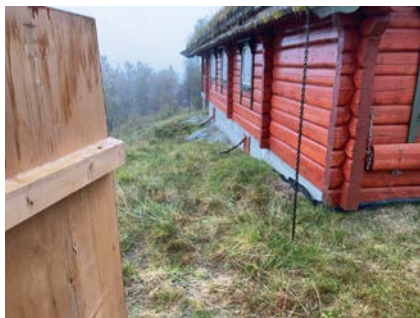
### TG 1 Drenering

Bygget har drenering med naturlig avrenning på terreng. I synlige områder heller terreng i hovedsak bort fra ringmur/ fundament. Dreneringen ser ut til å ha tilstrekkelig funksjon. Det presiseres at drenering med naturlig avrenning kan være sårbar for endringer på terreng og andre forhold som naturlig oppstår eller blir tilført. Funksjon ved befaringen tilsier tg1. Behov for tiltak vil kunne oppstå.

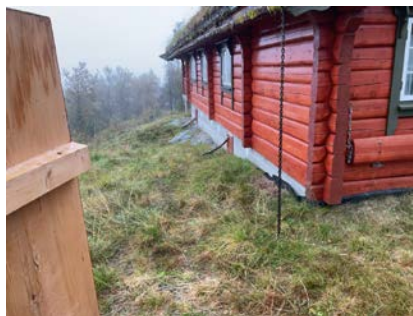
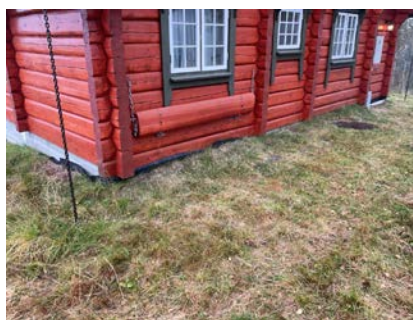
### TG 1 Grunnmur og fundamenter

Fundament består av ringmur av betong. Noe punktfundament under bygget og under terrasser. Fundament fremstår som stabilt og i normal stand ut fra alder. Fundamenter terrasser er vurdert under punkt for terrasser.

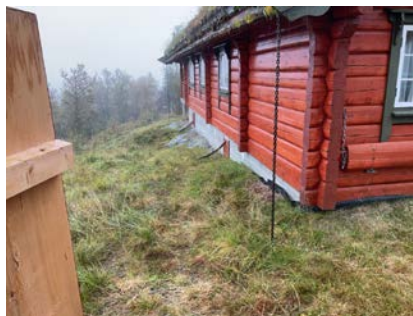
### TG 2 Terrengforhold

Terreng med naturlig vegetasjon på stedlige masser,

For å unngå vannansamlinger på områder med delper og lite fall vil det være naturlig å gjennomføre terrengtilpassing. Vann som blir ledet mot mur/ fundament kan over tid påvirke fundament og føre til bevegelse og skader.
