Tilstandsrapport

Enebolig

Strandveien 119, 9300 FINNSNES

Befaringsdato: 18.08.2025

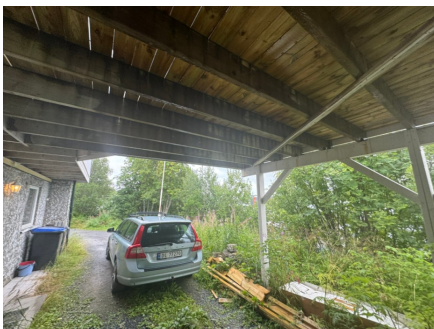
Stort spenn på bjelkelaget.

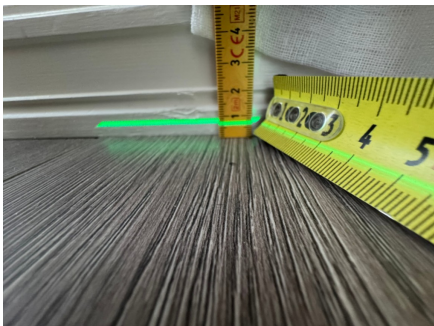
Måling ved altandøren.

- For å få tilstandsgrad 0 eller 1 må høydeforskjeller rettes opp. Det vil imidlertid sjelden være økonomisk rasjonelt som et enkeltstående tiltak i en bolig som dette. Dersom boligen en gang skal renoveres, kan man vurdere slike tiltak.

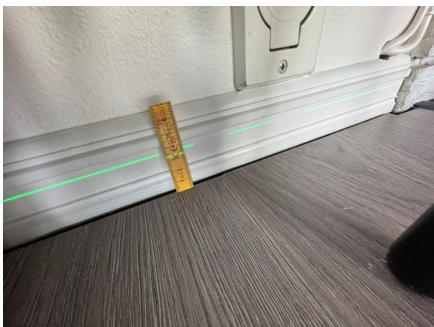
Måling ved veggen mot kjøkkenet.

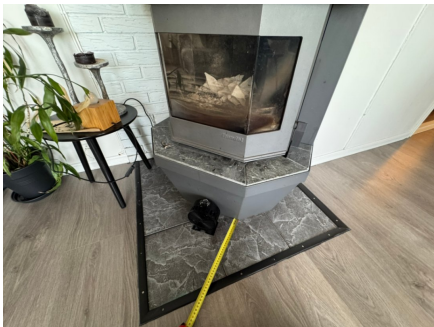
Den ildfaste platen under ovnen er ikke tilfredsstillende, noe som utgjør en brannrisiko ved at glør eller varm aske kan komme i kontakt med brennbart materiale.

Det er ikke tilfredsstillende ildfast plate under ovnen.

Tiltakene som bør iverksettes inkluderer montering av godkjent ildfast plate under ovnen, som dekker et tilstrekkelig område og er fastmontert. Avtrekksviften må enten festes eller fjernes.

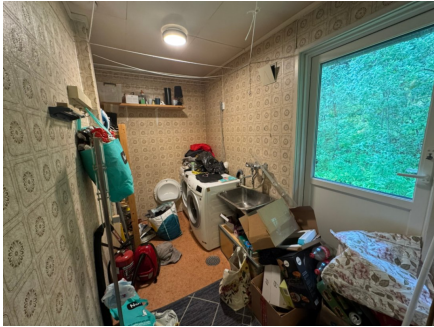
- Manglende oppgradering av våtrommet medfører høy risiko for at konstruksjonene ikke vil tåle vanlig bruk av vann eller lekkasjer. Dette kan føre til fuktskader på tilstøtende konstruksjoner.

Vaskerommet.

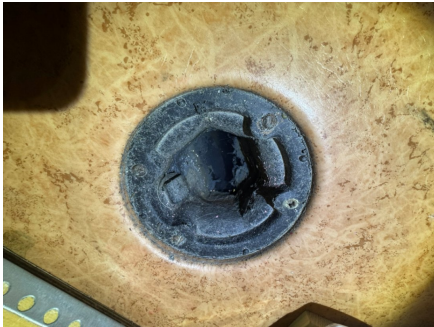
Sluk, klemringen mangler en skrue.

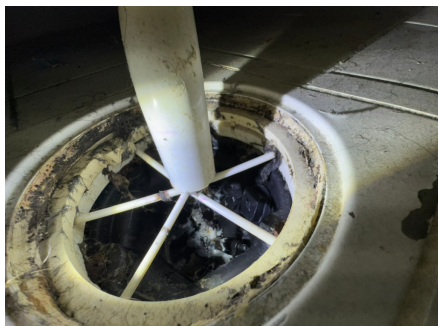
Veggplatene er vannavvisende. Disse tar skade av å utsettes for vann. Løsningen er heller ikke vanntett. Rørgjennomføringer til servant er utette. Det er ikke mulig å påvise membran ved sluken på denne typen sluk.

Sluk.

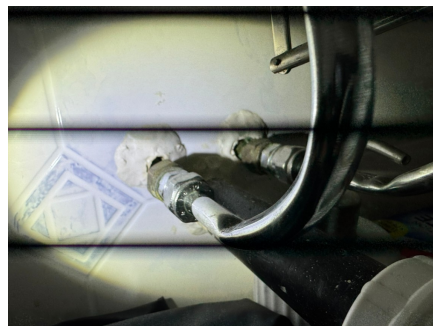
Utette rør

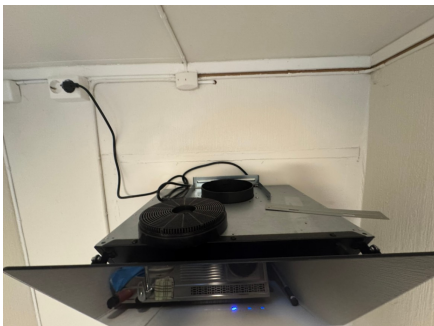
Ventilatoren.

- Om mulig bør det etableres mekanisk/forsert avtrekk ut fra kokesonen.

Jeg anbefaler å føre avtrekket ut av boligen om mulig.

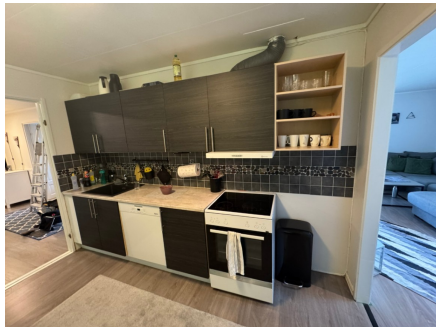
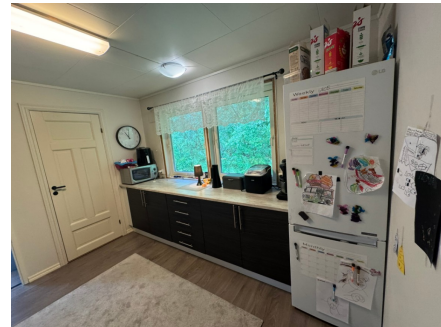
En løs kran kan føre til lekkasje rundt festepunktet, noe som kan gi fuktskader på skap og underliggende konstruksjoner. Bevegelse i kranen kan belaste rørtilkoblingene, og over tid føre til sprekkdannelser eller brudd i kobber. Dette kan gi skjulte lekkasjer som er vanskelige å oppdage før skaden er omfattende.

Det må regnes med noe arbeid på kjøkkenet.

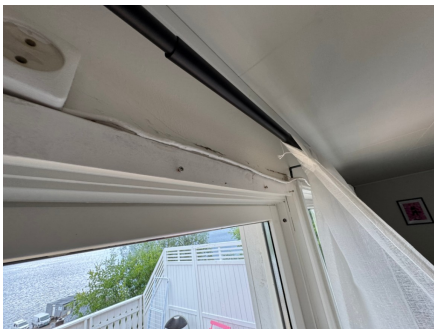
Eksempel på løse ledninger.
