**Enebolig på Nygård med  
utleielelighet og mulighet for  
utleie av rom i egen bolig - fin og  
solrik beliggenhet!**

**Salgsobjekt:** Enebolig  
**Eierform:** Eiet  
**Byggeår:** 1973  
**BRA-i/BRA Total** 184/184 kvm  
**Tomtstr.:** 3524.5 kvm  
**Soverom:** 4  
**Antall rom:** 6  
**Gnr./bnr.** Gnr. 44, bnr. 112  
**Oppdragsnr.:** 1901260044

Befaringsdato: 18.08.2025

Rapportdato: 10.09.2025

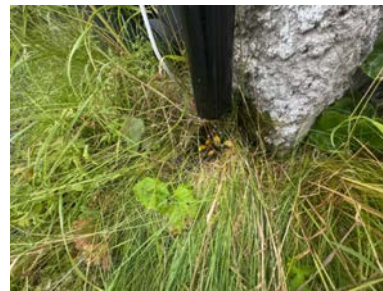
Avvik: • Det er ikke tilfredsstillende bortledning av vann fra taknedløp ved grunnmur.

Nedløp som er avsluttet over terreng.

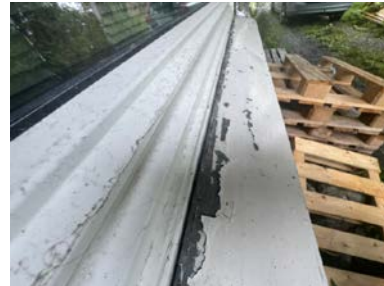
Ved inspeksjon av vinduer har jeg påvist avvik i innsetningsdetaljene, avvikene går ut på utettheter mellom beslag og vindu, manglende beslag, manglende oppbrett på beslagene og det er ikke tilfredsstillende tetting rundt vindu.

Det er åpning mellom beslaget å vinduet.

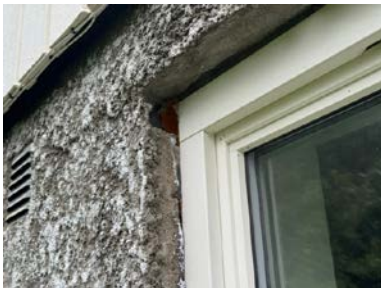
Vindu er ikke tett tilfredstillende på utsiden.

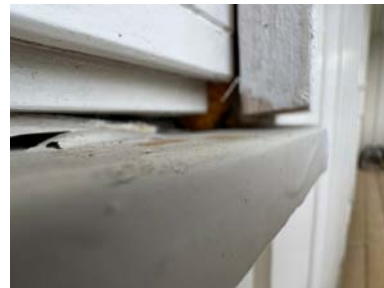
Det er ikke oppbrett på beslaget samt at det har lite fall.

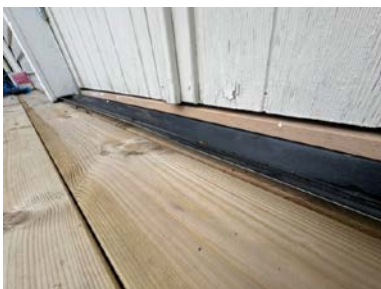
Beslaget under døren har motfall.

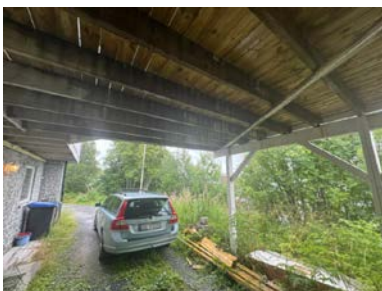
Stort spenn på bjelkelaget.

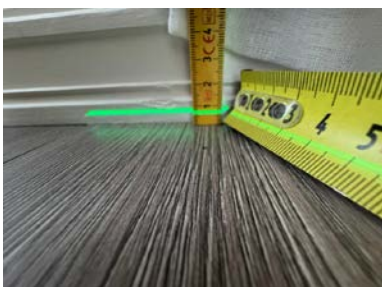
Avvik: • Det er målt høydeforskjell på mellom 15-30 mm gjennom hele rommet.

Måling ved altandøren.

- For å få tilstandsgrad 0 eller 1 må høydeforskjeller rettes opp. Det vil imidlertid sjelden være økonomisk rasjonelt som et enkeltstående tiltak i en bolig som dette. Dersom boligen en gang skal renoveres, kan man vurdere slike tiltak.

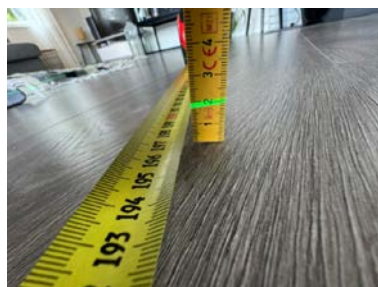
Måling ca to meter fra altandøren

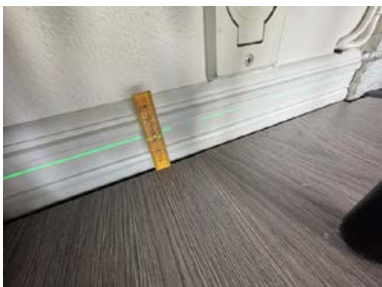
Måling ved veggen mot kjøkkenet.

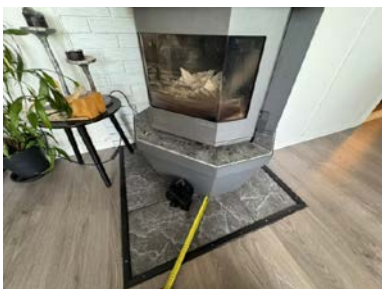
Det er ikke tilfredsstillende ildfast plate under ovnen.

Tiltakene som bør iverksettes inkluderer montering av godkjent ildfast plate under ovnen, som dekker et tilstrekkelig område og er fastmontert.

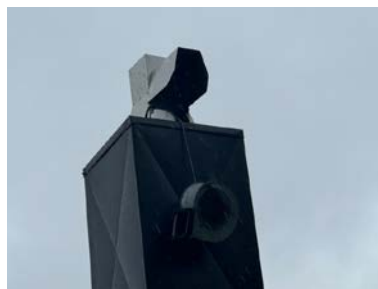
Avtrekksviften til pipen er løs.

Avtrekksviften må enten festes eller fjernes.

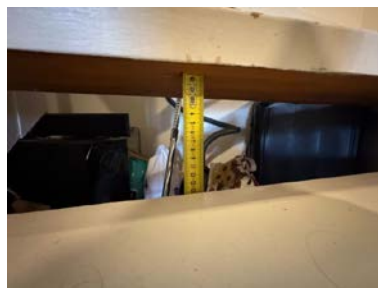
Avvik: • Åpninger mellom trinn i innvendig trapp er større enn dagens forskriftskrav.  
• Det mangler håndløper på vegg i trappeløpet.

Åpninger mellom opptrinn.

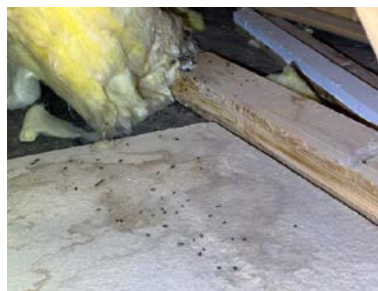
Skade på eiendom: Mus er gnagere har behov for å gnage på ting for å holde tennene sine i sjakk. Dette kan føre til skader på boligens konstruksjon, ledninger, isolasjon og personlige eiendeler.

Spor etter mus ved hulltakingen i underetasjen.

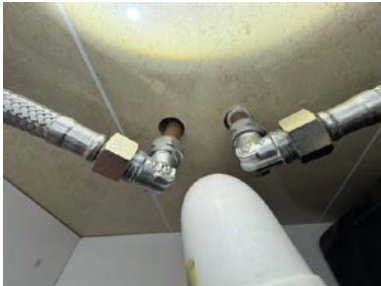
Utette rørgjennomføringer.

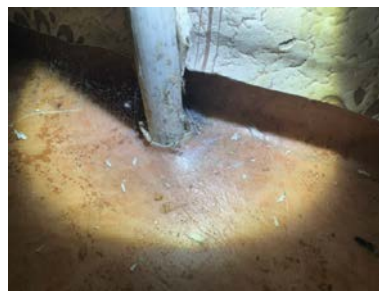
Utettheter på vaskerommet.

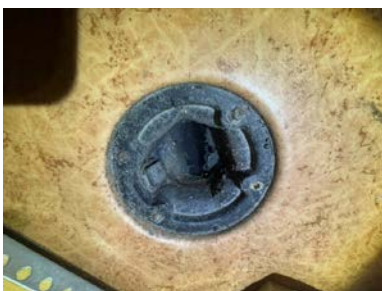
Sluk, klemringen mangler en skrue.

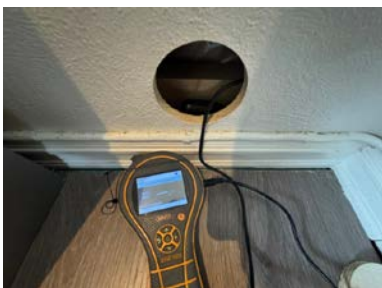
Hulltaking er foretatt uten å påvise unormale forhold. Hulltaking er foretatt fra stuen mot vaskerommet. Fuktkvotemåling (vekt%) i konstruksjonen ble ikke registrert. Våre fuktmålere angir ikke fuktverdier lavere enn 6vektprosent. Dette er ikke den mest hensiktsmessige plassen å foreta fuktmåling, med på grunn av tilleggende konstruksjoner er dette den mest egnede plassen å foreta fuktmåling av de som er tilgjengelig.

Fuktmåling.

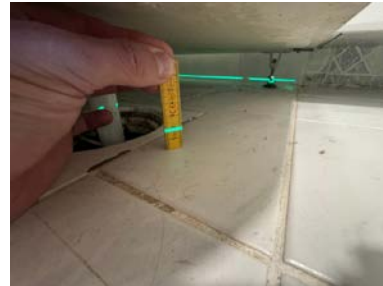
- Det er mulighet for at det kan forekomme vannlekkasje på våtrommet hvor vann ikke vil gå til sluk.
- Det er påvist at flisfuger har riss/sprekker.
- Det er påvist at høydeforskjell fra topp slukrist til gulv/synlig topp membran ved dørterskel er mindre enn 25 mm.
- Det er påvist at noen fliser har bom (hulrom under).
- Det er påvist avvik i fallforhold til sluk i forhold til krav i forskrift på byggetidspunktet.
- Målinger viser at det ikke er fall til sluk (motfall).

Måling ved sluken.

- Det bør etableres avrenning inn til sluk for hele våtrommet.
- Eventuelt lekkasjevann fra utstyr utenfor dusjsone vil ikke ha en naturlig vei til sluket. Dette kan føre til at vann samler seg på gulvet og potensielt renner ut av rommet eller trenger inn i konstruksjonen.

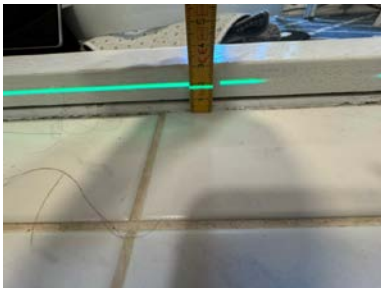
Måling ved døren.

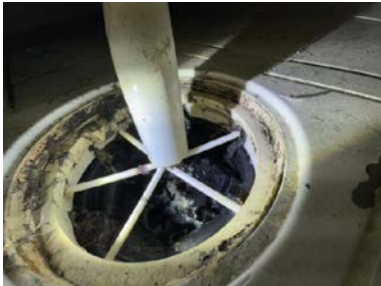
Veggplatene er vannavvisende. Disse tar skade av å utsettes for vann. Løsningen er heller ikke vanntett. Rørgjennomføringer til servant er utette. Det er ikke mulig å påvise membran ved sluken på denne typen sluk.

- Eldre sluk av plast er ofte utsatt for lekkasjer og særlig i overganger. Eventuelle lekkasjer kan medføre fuktskader på tiliggende konstruksjoner.
- Det må etableres tilfredsstillende tettesjikt/membran på våtrommet.

Sluk.

- Tilgang til sluk må bedres både for inspeksjon og rengjøring.
- Når sluket har begrenset tilgang, er det vanskelig å rengjøre sluket og å inspisere den for å oppdage skader i membranen/fuger rundt sluket, som er avgjørende for å forhindre lekkasjer.

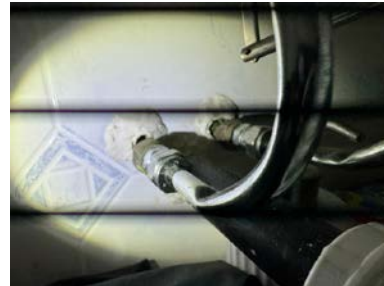
- Løsningen/utførelsen rundt rørgjennomføringer gir fare for fukt inn i konstruksjoner.
- Våtrommets tettesjikt/membran står foran utbedring/utskiftning.

Utette rør

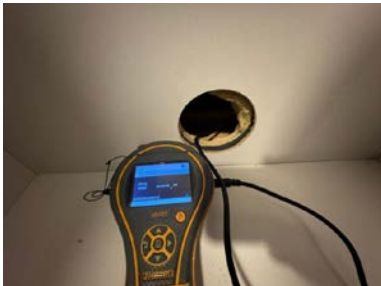
Hulltaking er foretatt uten å påvise unormale forhold. Hulltaking er foretatt fra soverommet mot dusjkabinett. Fuktvotemåling (vekt%) i konstruksjonen ble ikke registrert. Våre fuktålmålere angir ikke fuktverdier lavere enn 6vektprosent.

Fuktmåling.

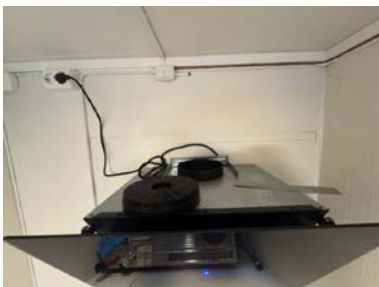
Ventilatoren.

- Om mulig bør det etableres mekanisk/forsert avtrekk ut fra kokesonen.

Jeg anbefaler å føre avtrekket ut av boligen om mulig.

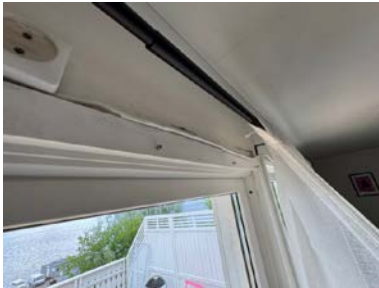
Ja Det anbefales at det gjennomføres el-takst på anlegget slik at hele anlegget er gjennomgått etter NEK 405-20. Årsaken til anbefalingen er at det er påvist løse kabler i stuen samt at det er utført arbeider på det elektriske anlegget som mangler dokumentasjon samt at det ut fra alderen på anlegget og dets komponenter vil være avvik som en bygningsakkyndig ikke vil avdekke ved visuell kontroll. En el-takst skiller seg fra elkontroll ved at el-takst også kan omhandle økonomiske forhold. En el-takst vil ha som formål å sette en økonomisk kostnad for å korrigere en uønsket tilstand på det elektriske anlegget. Bestemmelsene i Avhendingslova til dokumentasjon av tilstand har blitt skjerpet. Både selger og kjøper vil derfor dra stor nytte av å ha en uhildet rapport fra sertifisert fagperson å unngå fremtidige konflikter.

Eksempel på løse ledninger.

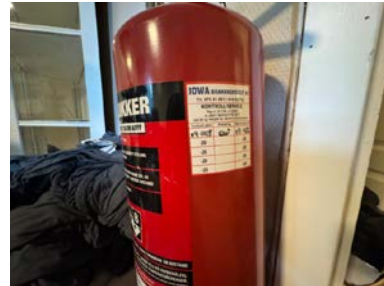
Håndsløkkeren har ikke vært kontrollert.

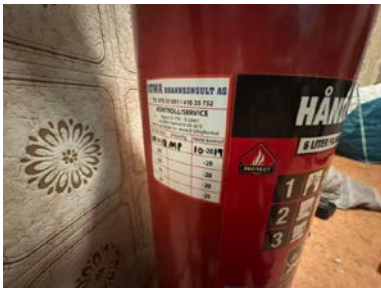
Håndsløkkeren har ikke vært kontrollert.

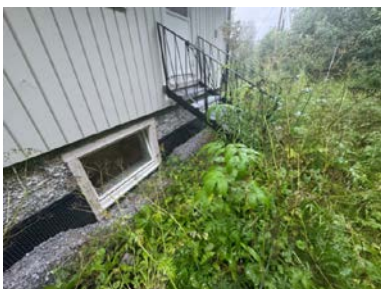
Ved at dreneringen ikke fungerer som tiltenkt vil det oppstå fuktinntrengning til rom under terreng. I disse rommene vil det oppstå sopp og råteskader over tid med fukttilgang.

Utvendig fuktsikring.

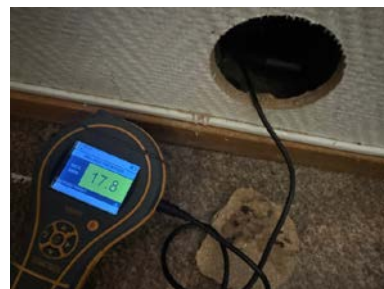
Det er i underetasjen påvist forhøyet fuktverdier i utforet vegg i underetasjen, det kan ikke utelukkes at det må gjøres tiltak for å forebygge fuktighet i utforende konstruksjoner i underetasjen.

Fuktmåling.

Det må gjøres ytterligere undersøkelser om hva som er årsaken til forhøyede fuktverdier da det kan være flere årsaker, tiltaket vil variere ut fra årsaken til fuktigheten.
