# Tilstandsrapport

Enebolig

Bokfinkveien 33, 1786 HALDEN

Befaringsdato: 04.09.2024

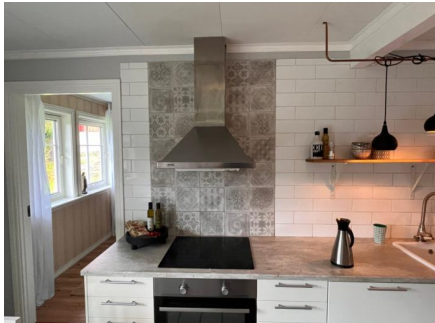
### TG 1 Avtrekk

Rommet har mekanisk avtrekk via vifte som er plassert på kott i 2 etasjen, anlegget styres fra kjøkken.

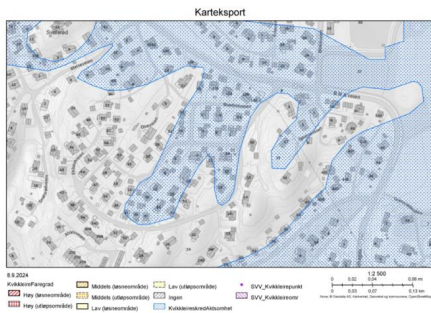
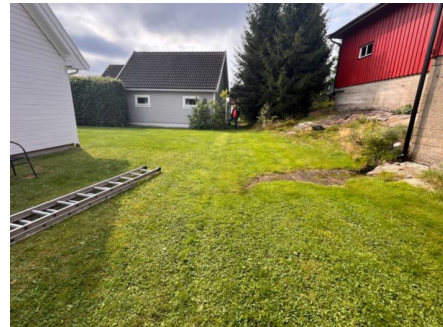
## TG 1 Utvendige vann- og avløpsledninger

Vann og avløp er tilkoblet kommunalt anlegg og er utført med plastrør fra byggeåret.
