**Salgsobjekt:** Enebolig  
**Eierform:** Eiet  
**Byggeår:** 2000  
**BRA-i/BRA Total** 143/172 kvm  
**Tomtstr.:** 584.9 m<sup>2</sup>  
**Soverom:** 3  
**Gnr./bnr.** Gnr. 98, bnr. 1564  
**Oppdragsnr.:** 1101240090

# Koselig og tiltalende enebolig på Eklund. Skjermet og barnevennlig tomt. Garasje

Befaringsdato: 04.09.2024

Rapportdato: 11.09.2024

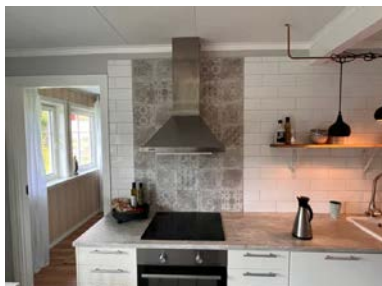
### 1 TG 1 Avtrekk

Rommet har mekanisk avtrekk via vifte som er plassert på kott i 2 etasjen, anlegget styres fra kjøkken.

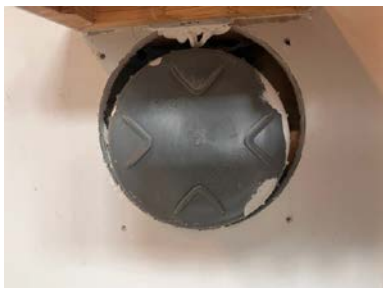
Stakeluke

Avløpsanlegget er utført med plastrør.
