Tilstandsrapport

Fritidsbolig

Ytre Marisli 13 , 4521 LINDESNES

Befaringsdato: 05.05.2026

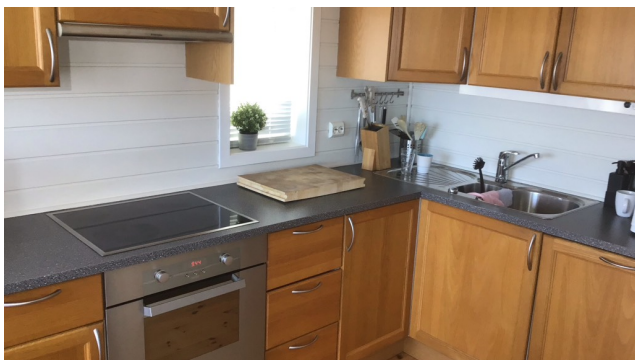
1 ETASJE > STUE/KJØKKEN

Innredning med profilerte fronter og laminerte benkeplater.
Integrert med komfyr, oppvaskmaskin, platetopp.
Furu gulv og panelte vegger.
Det ble ikke registrert lekkasjevarsler eller komfyrvakt på kjøkkenet.
Dette var ikke et krav på oppføringstidspunktet, men anbefales montert.
Kjøkkenet har normal slitasje alder tatt i betrakt
