# Tilstandsrapport

Tomannsbolig

Ringheimsvegen 5 B, 5704 VOSS

Befaringsdato: 27.06.2025

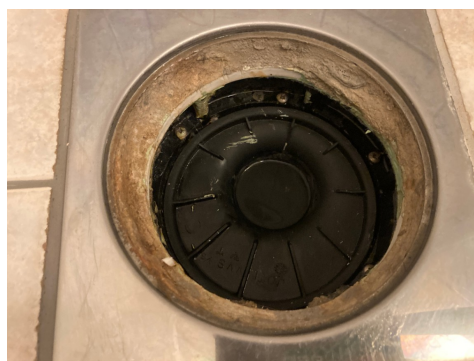
- Det er viktig å merke seg at levetiden til en membran varierer basert på kvalitet, installasjon og bruk. Eldre membraner kan bli sprø og sprekke opp, noe som fører til at de mister sin vanntettende funksjon. Dette kan resultere i vannlekkasjer gjennom vegger og gulv og fuktskader.

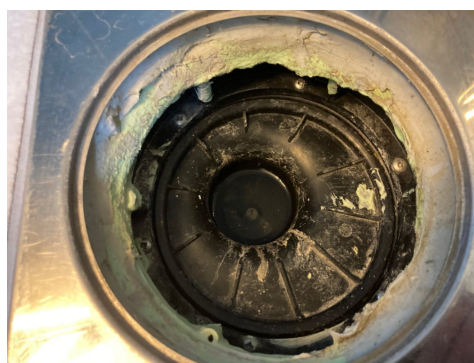
- Det er viktig å merke seg at levetiden til en membran varierer basert på kvalitet, installasjon og bruk. Eldre membraner kan bli sprø og sprekke opp, noe som fører til at de mister sin vanntettende funksjon. Dette kan resultere i vannlekkasjer gjennom vegger og gulv og fuktskader.

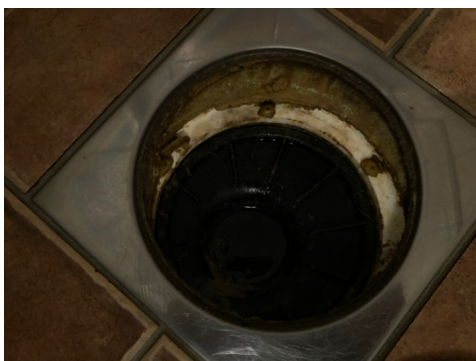
- Det er viktig å merke seg at levetiden til en membran varierer basert på kvalitet, installasjon og bruk. Eldre membraner kan bli sprø og sprekke opp, noe som fører til at de mister sin vanntettende funksjon. Dette kan resultere i vannlekkasjer gjennom vegger og gulv og fuktskader.

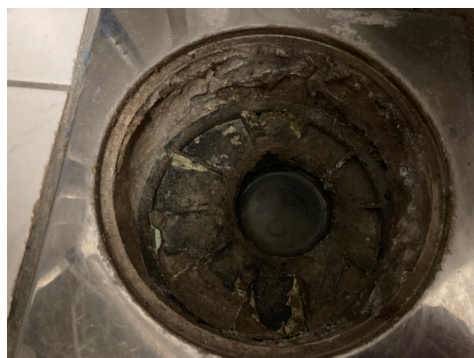
- Det er viktig å merke seg at levetiden til en membran varierer basert på kvalitet, installasjon og bruk. Eldre membraner kan bli sprø og sprekke opp, noe som fører til at de mister sin vanntettende funksjon. Dette kan resultere i vannlekkasjer gjennom vegger og gulv og fuktskader.

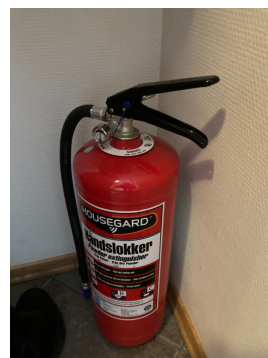
**Ja Det ble i 2010 krav om at røykvarslere skal vere tilkoblet strømnett. Denne rapport krever dagens standard, det derfor vanlig at hus får TG3 på branntekniske forhold**

**Kostnadsestimat: Under 10 000**
