Gamle Kongeveg 259, 7346 OPPDAL

**Enebolig med fin beliggenhet og  
romslig tomt like nord for Sletvold  
Frittstående garasje og stabbur**

| Tilstandsrapport ..... | 49 |

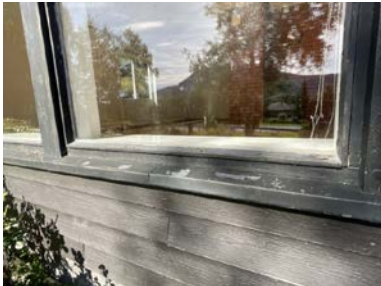
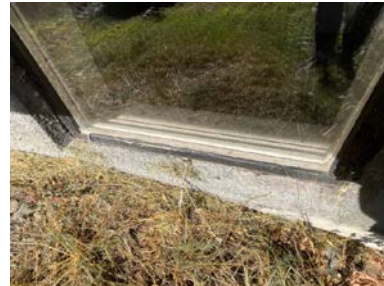
## Vinduer - 2

Bygningen har kjellervindu med koblet glass.

- Det er påvist vinduer med fukt/råteskader.

Utskifting av vinduet må påregnes. Det bør da også vurderes utskifting av øvrige kjellervinduer.

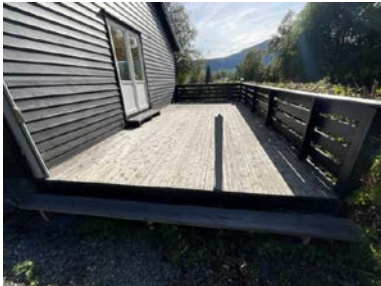
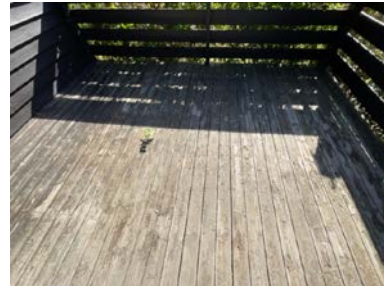
## TG 3 Balkong

Det er etablert balkong mot sør med tilkomst fra hovedsoverom. Balkongen er oppført av uimpregnerte materialer.

- Det er påvist fukt-/råteskader i konstruksjonen.
- Rekkverket er for lavt i forhold til dagens krav til rekkverkshøyder.

Råteskadet konstruksjon må skiftes ut. Det anbefales også utskifting av bjelker og innfesting.

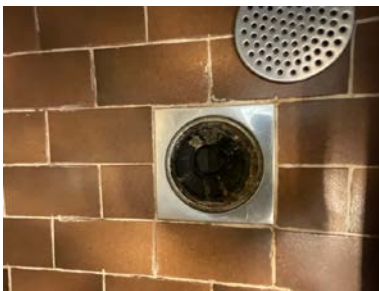
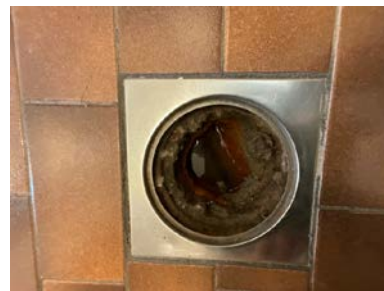
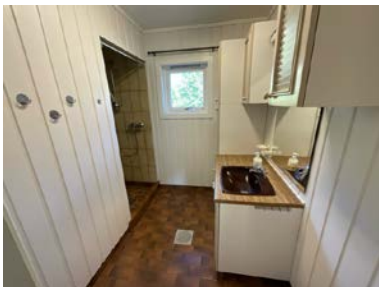
## 1. ETASJE > BAD

Hulltaking er foretatt uten å påvise unormale forhold. Hulltaking er foretatt i vindfang. Det er også foretatt fuktmåling i underliggende himling da det registreres fuktmerker her. Det ble ikke indikert fukt i området på befaringsdagen.

Det registreres fuktskjolder ved rørgjennomføringer i underliggende himling. Det ble ikke indikert fukt i området på befaringsdagen, men nærmere undersøkelser anbefales.

Det anbefales nærmere undersøkelser i forhold til fuktmerker i underliggende himling. Det kan se ut som om det er foretatt utbedring av forholdet da det er fjernet panel i området.

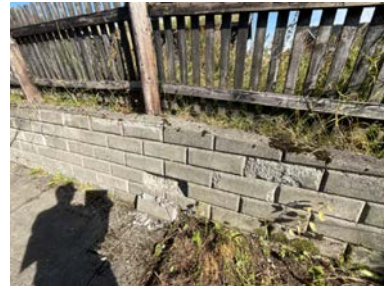
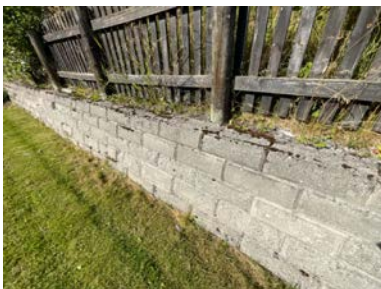
## TG 2 Terrengforhold

Tomten er opparbeidet med plen samt busker og trær. Det er gruset innkjørsel til garasje samt hellelagt område frem til hovedinngang.
