# Tilstandsrapport

Leilighet

Parkveien 28, 1940 BJØRKELANGEN

Befaringsdato: 23.02.2026

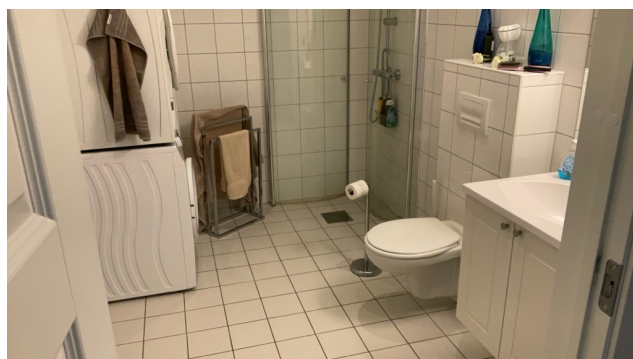
### 4. ETASJE > BAD/WC/VASKEROM

Aktuell byggeforskrift er teknisk forskrift 2010. Dokumentasjon: Ingen dokumentasjon. Bygningen har ikke ferdigattest.

Baderommet har standard fra byggeåret.

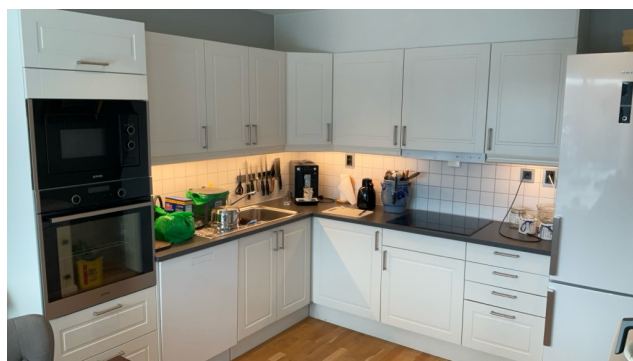
## 4. ETASJE > KJØKKEN

Kjøkkeninnredning består av: Benkeskap og overskap med folierte skrog og 1-speils hvite fronter. Laminat benkeplate med nedfelt oppvaskkum av metall. Ventilator med avtrekk. Integrert induksjonstopp, stekeovn og mikroovn. Kjøleskap og oppvaskmaskin. Komfyrvakt. Lekkasjevarsler tilkoblet automatisk vannstoppesystem.

Innredningen er fra byggeåret og har normalt god standard.

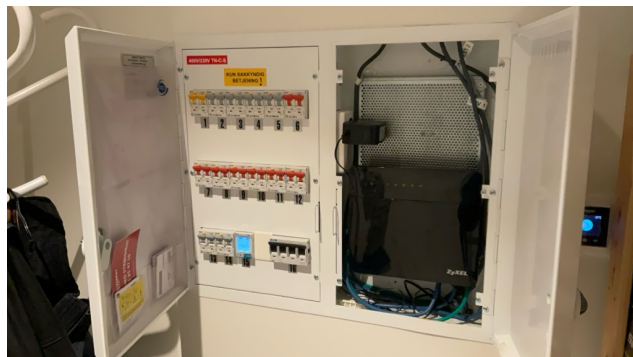
## Generelt om anlegget

8. Er det tegn til at det har vært termiske skader (tegn på varmgang) på kabler, brytere, downlights, stikkontakter og elektrisk utstyr? Sjekk samtidig tilstanden på elektrisk tilkobling av varmtvannsbereder, jamfør eget punkt under varmtvannstank  
**Nei**
9. Er der synlig defekter på kabler eller er disse ikke tilstrekkelig festet?  
**Nei**
