# Tilstandsrapport

Fritidsbolig

Dvergsnesveien 466, 4639 KRISTIANSAND S

Oppdragsnr.: 20924-2595

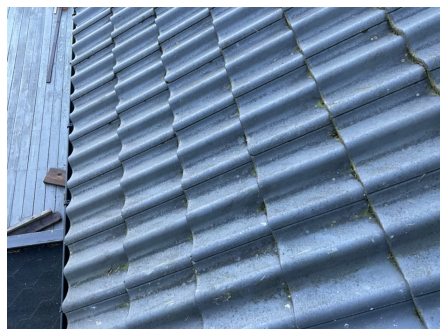
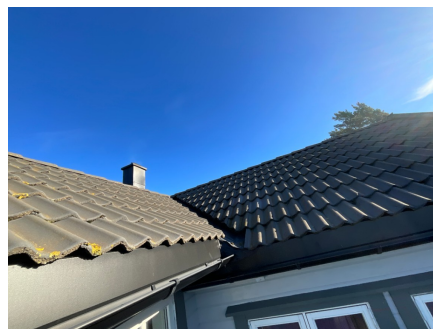
### TG 2 Nedløp og beslag

Takrenner, nedløp og beslag av metall.

Årlig kontroll av beslag anbefales, mindre lekkasjer vil først være synlige på utsiden derfor bør pipebeslag kontrolleres 2-3 ganger årlig.

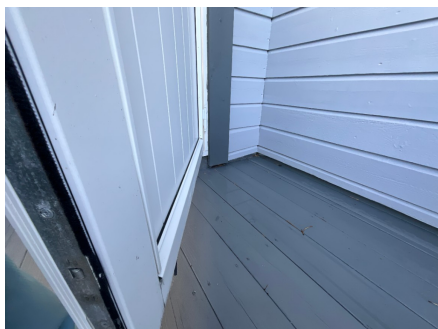
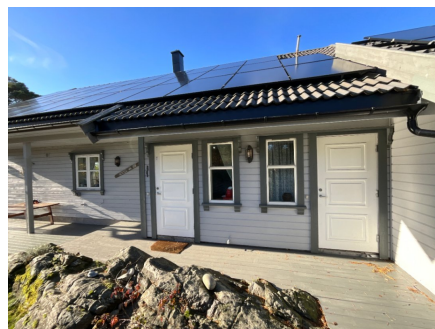
## TG 2 Balkonger, terrasser og rom under balkonger

Veranda med utgang fra stue på loftet. Dekke av terrassebord. Rekkverk av tre.  
Veranda med utgang fra stue i 1. etasje. Dekke av terrassebord. Rekkverk av glass og tre.

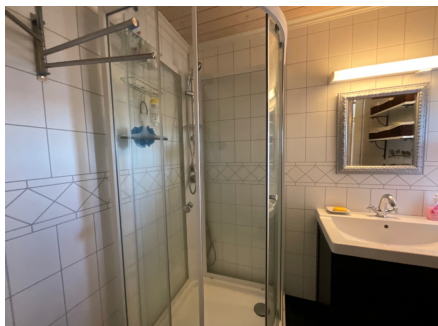
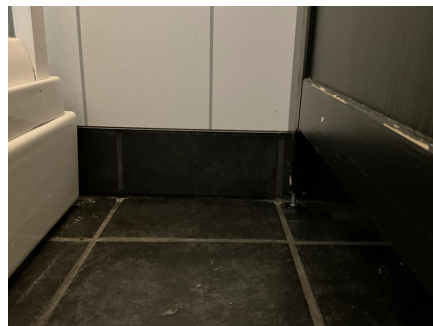
## 1. ETASJE > BAD 1

### TG 2 Overflater Gulv

Det er lokalisert noe hull lyd, men flisene virker å sitter godt. Det er ingen riss i fugene. Strakstiltak er ikke nødvendig.

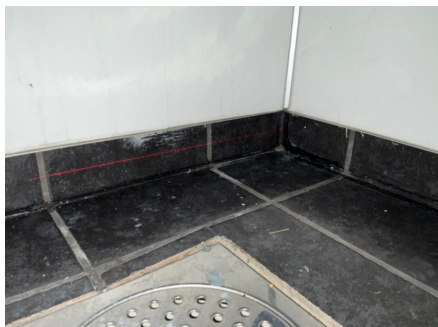
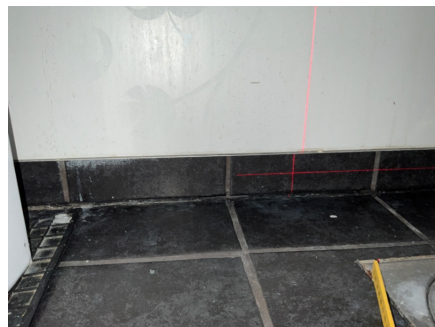
## 1. ETASJE > VASKEROM

### TG 2 Overflater Gulv

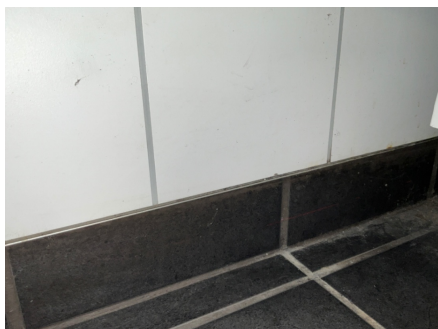
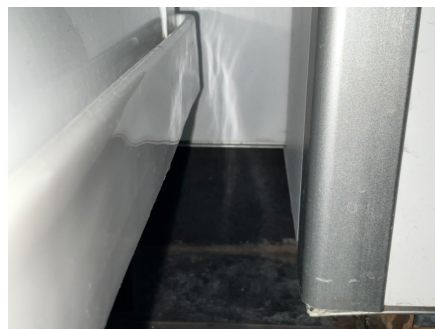
## 1. ETASJE > BAD 2

### TG 2 Overflater Gulv
