Tilstandsrapport

Boligbygg med flere boenheter

Gamle Vaksdalsvegen 4, 5263 TRENGEREID

Befaringsdato: 27.01.2026

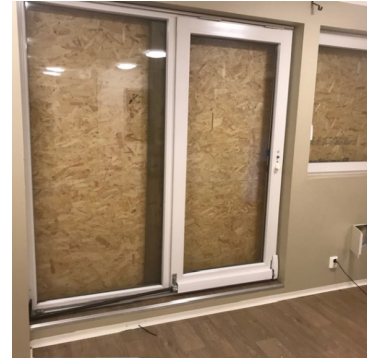
Terrassedør i 1. etasje mot vest er defekt og må repareres/skiftes.

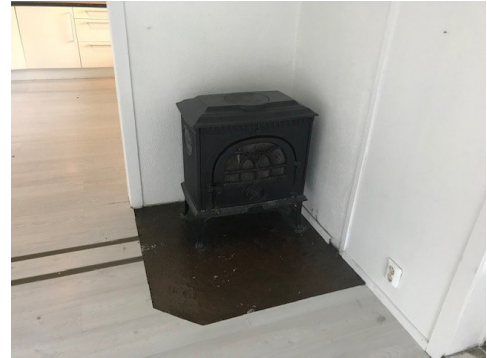
Ildsted ikke tilkoblet

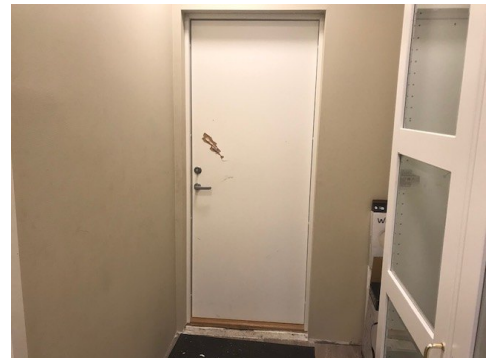
Skade på entredør til leilighet 1. etasje.

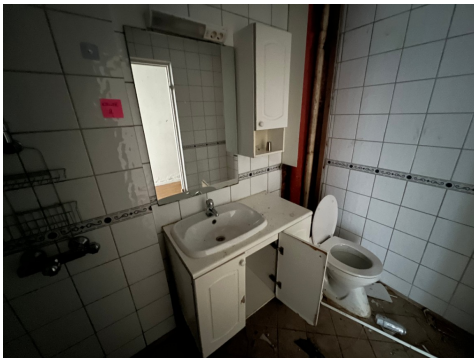
Badet må oppgraderes.

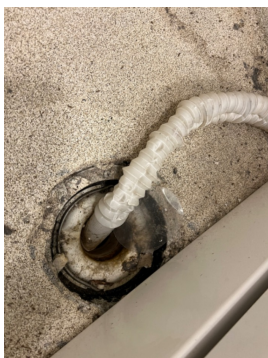
- Sluket må utbedres eller skiftes.
- Feil montering av sluk og klemring øker risikoen for vannlekkasjer. Dette kan føre til fuktskader i underliggende konstruksjoner.
- Usikker løsning rundt klemring gir økt risiko for at vann kan trenge ned mellom membranen og sluket. Dette kan føre til lekkasje og fuktskader i underliggende konstruksjoner over tid.

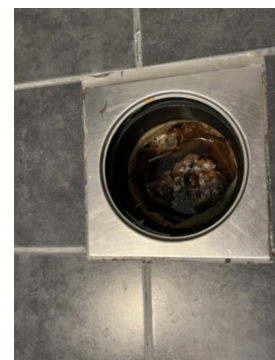
Støpejernsluk med påføring

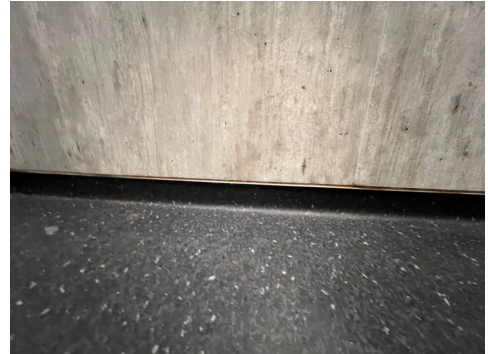
Åpninger mellom baderomsplater og monteringslist.

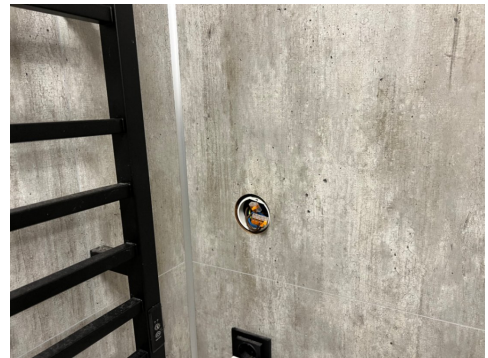
Åpen el-boks ved vask.

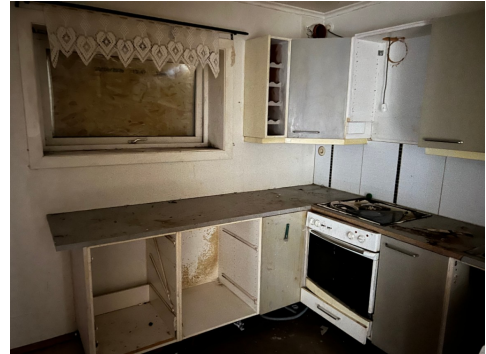
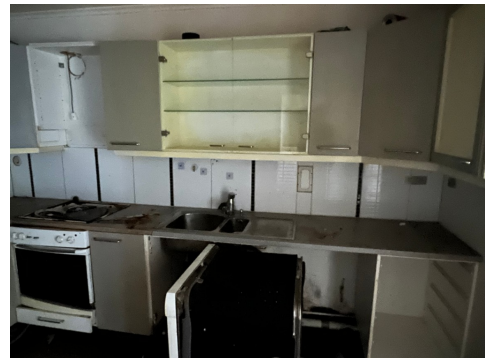
Eldre kjøkkeninnredninger.

Dersom tiltak ikke gjennomføres, vil det være økt risiko for videre forringelse, redusert funksjonalitet og mulige følgeskader på omkringliggende konstruksjoner.

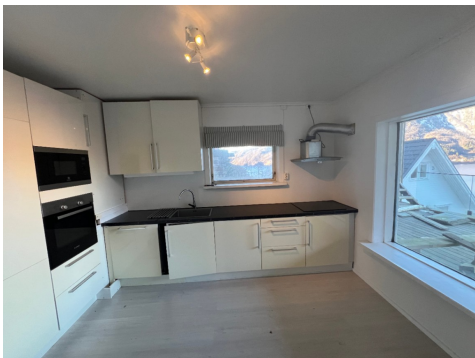
Kjøkkeninnredninger.

Fronter bør justeres, og manglende foringer mellom skap bør ettermonteres for å sikre funksjonalitet og estetikk. Slitte overflater og ufagmessig utførte fuger med siliconsøl bør utbedres for å hindre videre skadeutvikling og sikre et tilfredsstillende hygienisk nivå. Dersom tiltak ikke gjennomføres, kan det føre til ytterligere slitasje, redusert levetid på innredningen og økt risiko for fuktskader ved utilstrekkelige fuger.

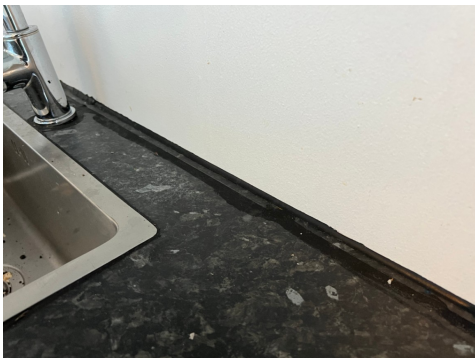
Noe ufagmessig og siliconsøl ved fuger mellom benkeplater og vegg.

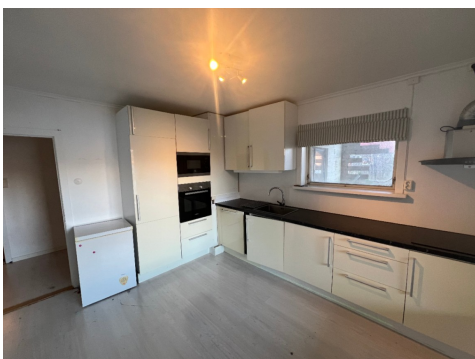
Kjøkkeninnredninger.

- Det er påvist skader på overflater/kjøkkeninnredning utover normal slitasjegrad.

Fuger ved vask bør utbedres, og skjeve fronter justeres eller rettes opp for å sikre funksjon og estetikk.

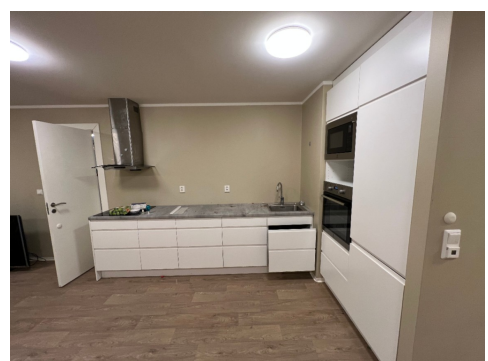
Slitasje på fuger mellom benkeplater og vegger.

Kjøkkeninnredninger.

Slitte fuger mellom vegg og benkeplate bør fornyes for å hindre vanninntrengning og ytterligere skadeutvikling.

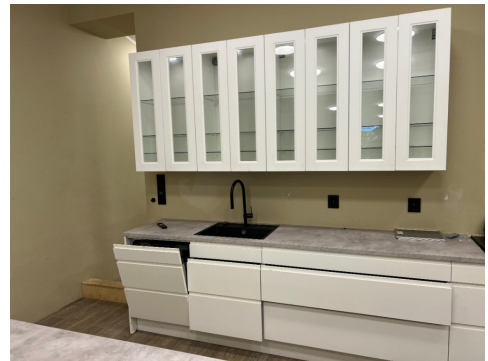
uger mellom vegg og benkeplater ved vask

Kjøkkeninnredninger.

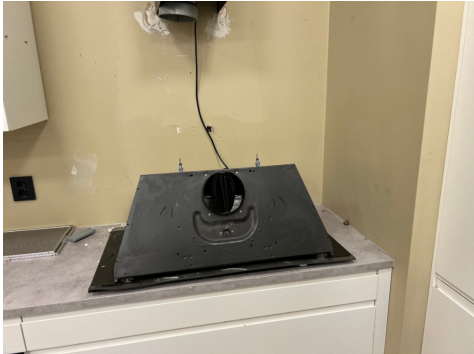
Ventilator var tatt ned under befarigen. Det er ikke foretatt kontroll av denne.

Ventilator tatt ned.

Ventilator på kjøkkenet bør ferdigstilles for å sikre tilstrekkelig ventilasjon og forhindre opphopning av fukt og matos, noe som kan føre til dårlig inneklima og økt risiko for fuktskader.

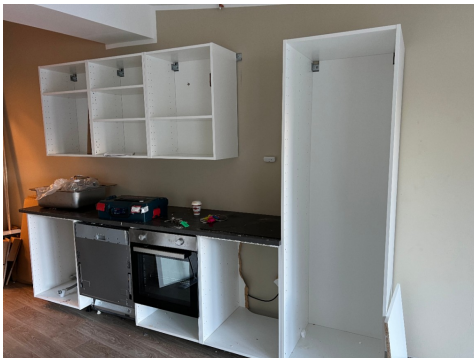
Kjøkkeninnredninger uten fronter. Skrog av finér. Laminat benkeplate. Induksjonsplattetopp. Innbygd stekeovn. Opplegg for oppvaskmaskin. Ikke montert ventilator, fronter, vask eller vann. Ikke ferdig montert kjøkkeninnredninger.

Kjøkkeninnredningen er ikke ferdig montert.

Gjenstående arbeider må ferdigstilles for å sikre fullverdig funksjon og unngå risiko for lekkasjer eller driftsavbrudd.

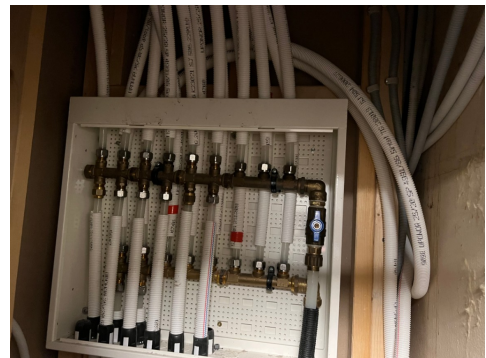
Uferdige arbeider

Rørleggerarbeid som ikke er ferdigstilt bør fullføres, og VVS-arbeidet bør kontrolleres av autorisert fagpersonell for å unngå potensielle vannskader og funksjonssvikt.

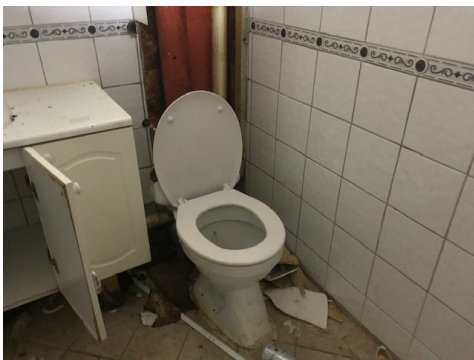
Mer enn halvparten av forventet levetid for innvendige støpejernsrør er passert på rør som ikke er skiftet ut. Dette medfører økt risiko for lekkasjer og følgeskader.

Eldre avløpsrør nærmer seg slutten av forventet levetid, og det er risiko for lekkasjer eller driftsproblemer.

Avløpsrør i plast og støpejernsrør

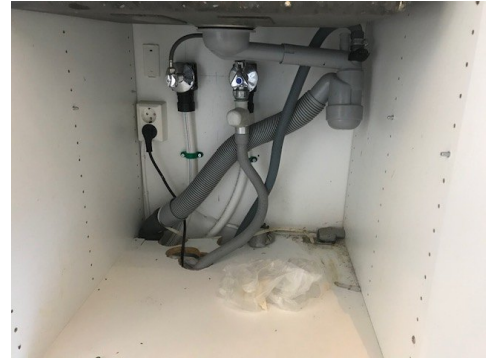
Gjenstående arbeider.

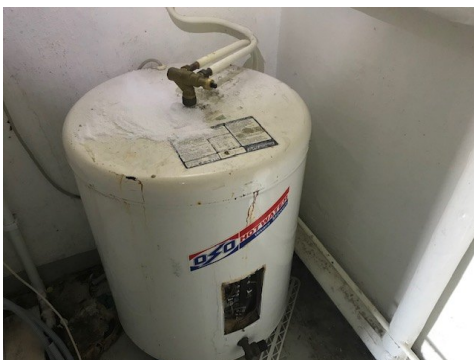
Varmtvannsberederne er av varierende alder og tilstand. Noen varmtvannstanker er plassert i innkassinger, noe som kan begrense inspeksjonsmulighetene. Det anbefales ytterligere undersøkelser for å avdekke eventuell skjult skade eller mangler.

Defekt varmtvannsbereder.

Eldre varmtvannsberedere bør vurderes for utskifting, da det er økt risiko for plutselige skader og lekkasjer ved høy alder.

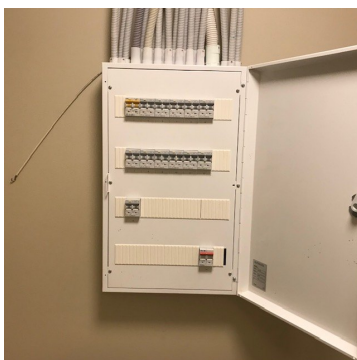
Gammelt sikringsskap i kjeller.

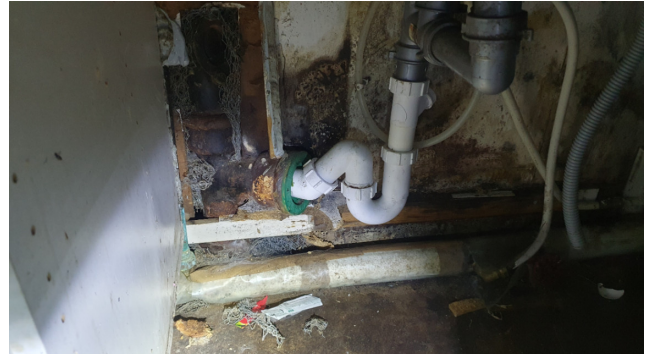
Det er påvist fuktighet i bakvegg mot terreng, og det er registrert saltutslag i betongveggen i kjelleren. Saltutslagene i kjelleren indikerer fuktoptak/kapillær oppsug fra grunnen.

Det bør etableres ny drenering og utvendig fuktsikring av grunnmuren for å hindre videre fuktinntrengning og kapillær oppsug fra grunnen.
