Gamle Vaksdalsvegen 4, 5263 TRENGEREID

**TRENGEREID | Bygg med oppgraderingsbehov med flere enheter | Stort potensiale | Flott utsikt!**

Nøkkelinformasjon .....	2
Om eiendommen .....	4
Tilstandsrapport .....	47
Nabolagsprofil .....	112
Budskjema .....	121

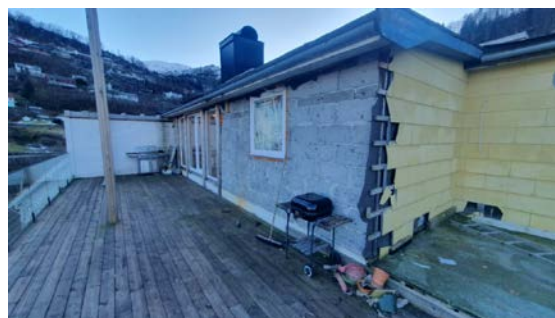
Uferdige arbeider. Dels fasade i upusset leca, dels fasade med eternittplater.

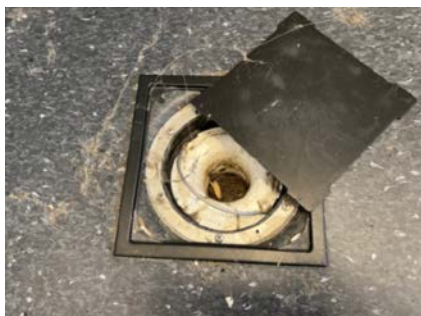
Plastsluk med klemring i dusjsone. Ukjent om det er sluk under badekar. Det ble med fuktindikator ikke registrert unormale fuktverdier på baderomsgulvet.

Plastsluk i dusjsone.

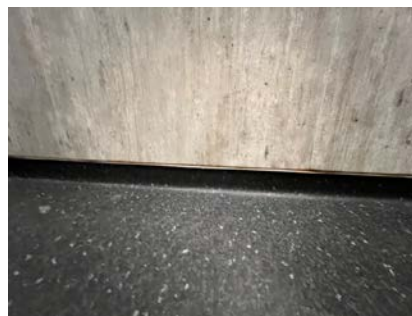
Åpninger mellom baderomsplater og monteringslist.

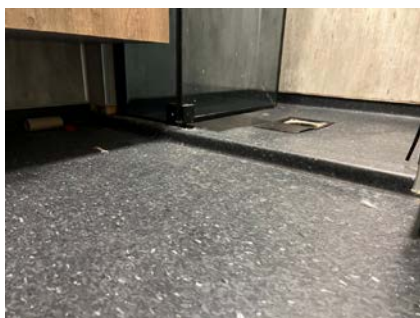
Det er laget oppkant mot dusjsone.

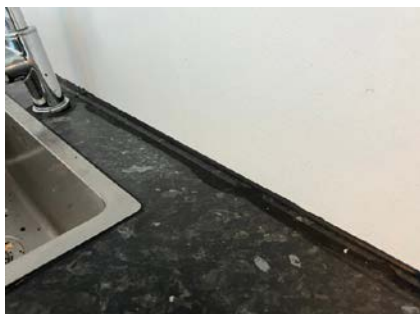
Noe ufagmessig og silikonsøl ved fuger mellom benkeplater og vegg.

Fronter bør justeres, og manglende foringer mellom skap bør ettermonteres for å sikre funksjonalitet og estetikk. Slitte overflater og ufagmessig utførte fuger med silikonsøl bør utbedres for å hindre videre skadeutvikling og sikre et tilfredsstillende hygienisk nivå.

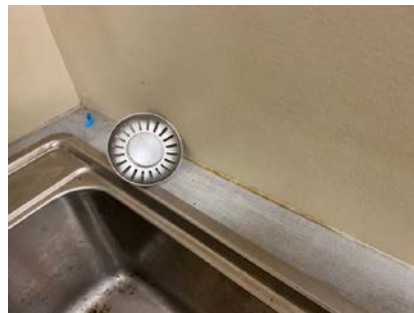
Slitasje på fuger mellom benkeplater og vegg.

Fuger ved vask bør utbedres, og skjeve fronter justeres eller rettes opp for å sikre funksjon og estetikk.

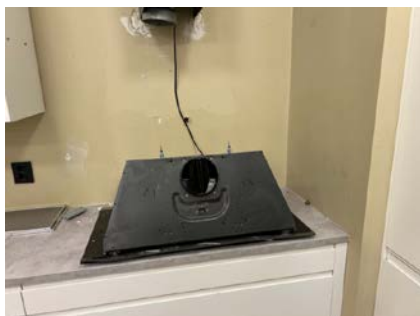
Ventilator var tatt ned under befaringen. Det er ikke foretatt kontroll av denne.

Ventilator tatt ned.

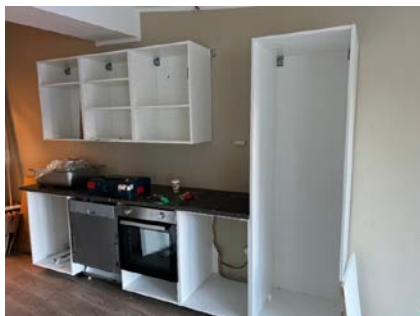
Kjøkkeninnredninger uten fronter. Skrog av finér. Laminat benkeplate. Induksjonsplatetopp. Innbygd stekeovn.opplegg for oppvaskmaskin. Ikke montert ventilator, fronter, vask eller vann. Ikke ferdig montert kjøkkeninnredninger.

Kjøkkeninnredningen er ikke ferdig motnert.

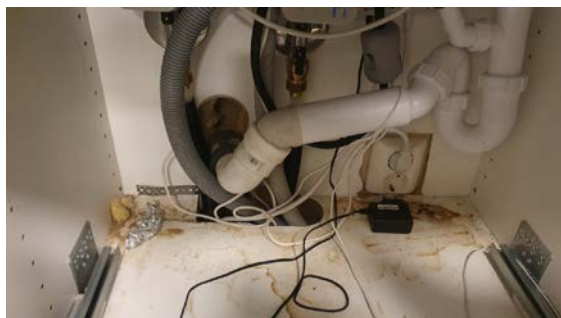
Uferdige arbeider

Rørleggerarbeid som ikke er ferdigstilt bør fullføres, og VVS-arbeidet bør kontrolleres av autorisert fagpersonell for å unngå potensielle vannskader og funksjonssvikt.

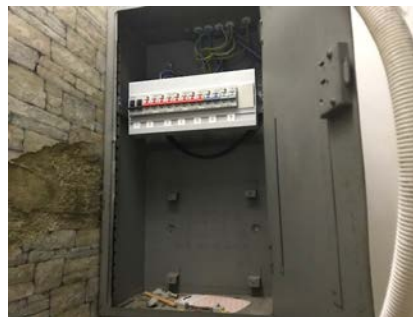
Gammelt sikringsskap i kjeller.
