# Tilstandsrapport

Rekkehus

Sandvollveien 8D , 1743 KLAVESTADHAUGEN

Befaringsdato: 22.02.2026

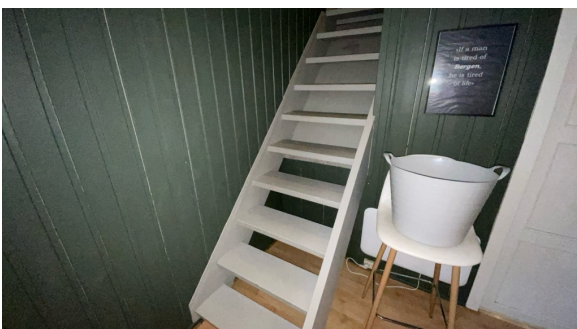
Boligen har malt tretrapp.

Vedlikehold ol;  
Trappen har noe overflatebruksmerker, men alt vesentlig normal brukslitasje med hensyn til alder.

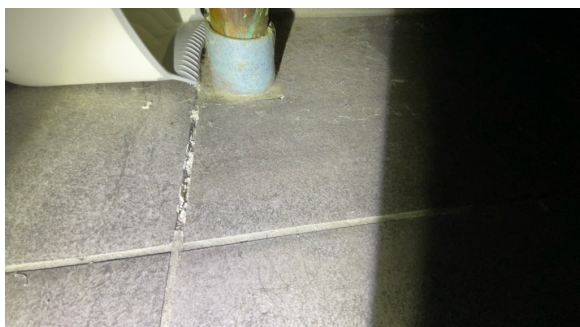
- Til tross for avviket i fall/høydeforskjell til sluk, vil gulvet fortsatt kunne lede vann mot sluket, men med redusert effektivitet. Dette kan potensielt øke risikoen for vannansamling i enkelte områder av badet.

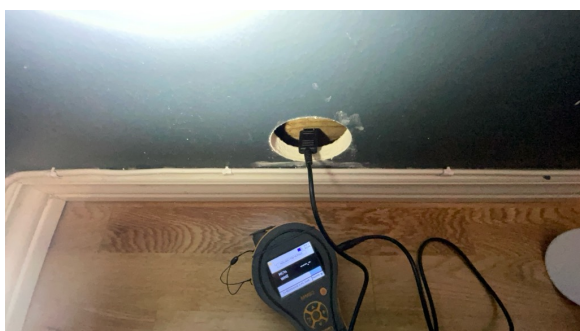
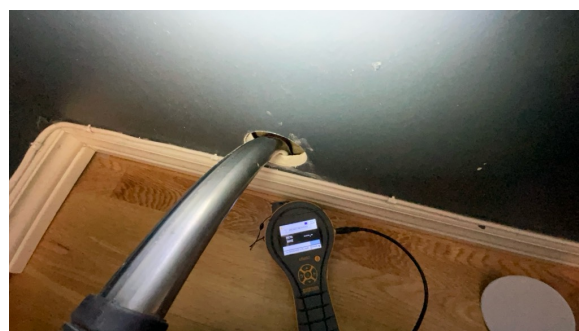
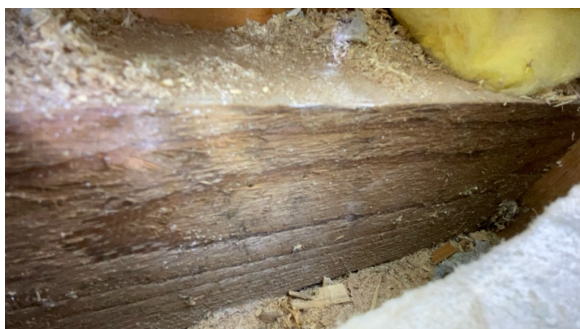
Hulltaking er foretatt uten å påvise unormale forhold. Hulltaking er foretatt ved/i soverom.

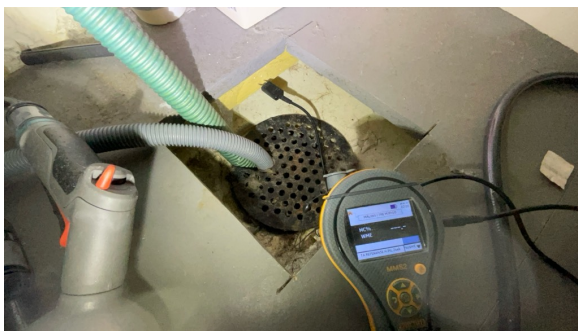
Hulltaking er ikke foretatt da gulvet har en konstruksjon som gjør hulltaking unødvendig.

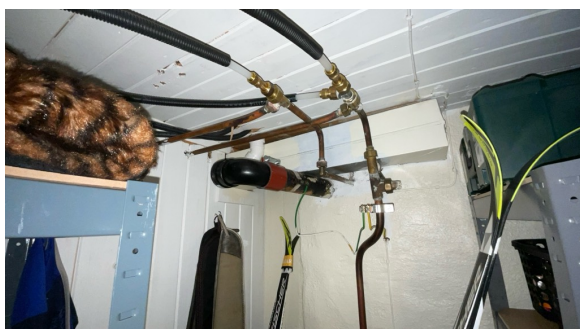
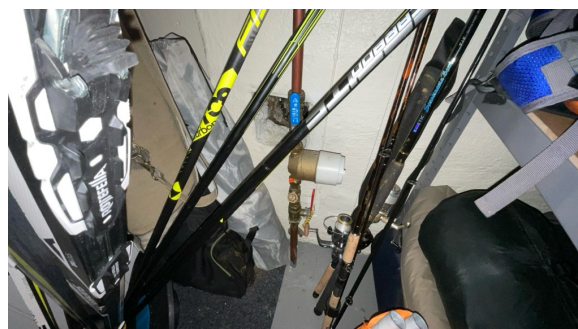
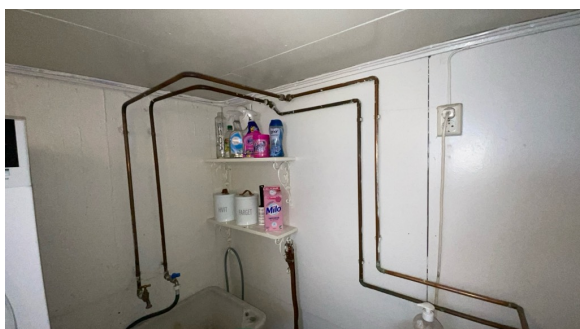
- Det er ikke behov for utbedringstiltak siden anlegget fungerer i dag, men ut ifra alder kan skader plutselig oppstå på eldre anlegg.

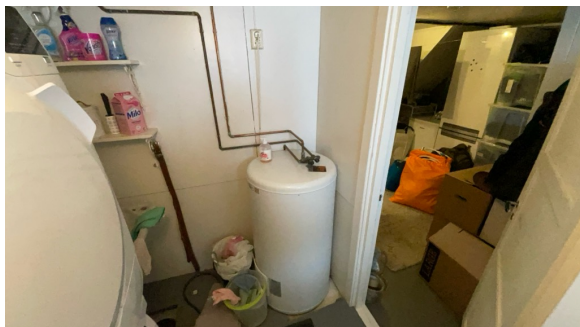
- Det er ikke behov for utbedringstiltak siden tanken fungerer i dag, men ut ifra alder kan skader plutselig oppstå på eldre tanker.
- Det bør etableres tilfredsstillende el-tilkobling etter gjeldende forskrift.
