# Tilstandsrapport

Enebolig

Havreveien 46, 4635 KRISTIANSAND S

Befaringsdato: 11.06.2025

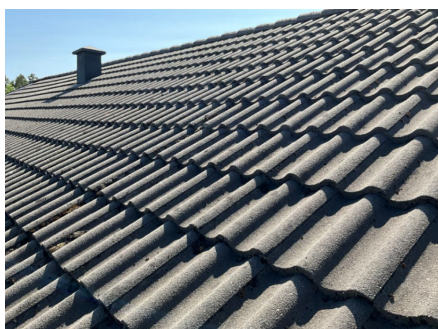
- Overvåk tilstanden jevnlig. For å få tilstandsgrad 0 eller 1 må tekkingen skiftes ut, men tidspunktet for når dette er nødvendig er vanskelig å si noe om.
- Når taktekking og undertak begynner å bli gamle, øker risikoen for lekkasjer, noe som kan føre til omfattende og kostbare reparasjoner av underliggende konstruksjoner dersom en ikke foretar tiltak på konstruksjonene før dette oppstår.

Anbefaler å legge på tette plater på boden.

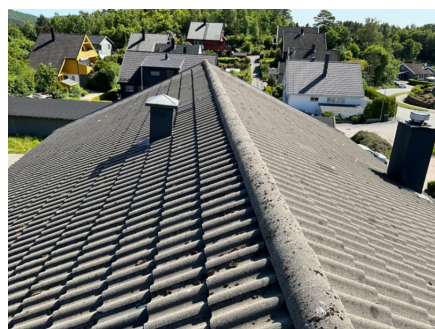
Enkelte knekt stein må forventes.

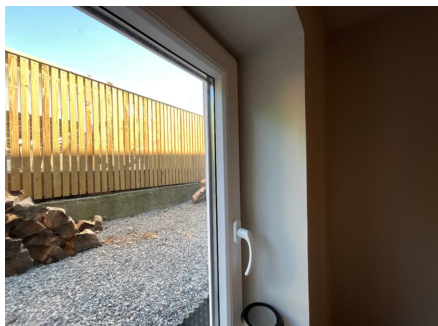
## TG 2 Vinduer - eldre

I deler av boligen er det eldre malte trevinduer med 2-lags glass.

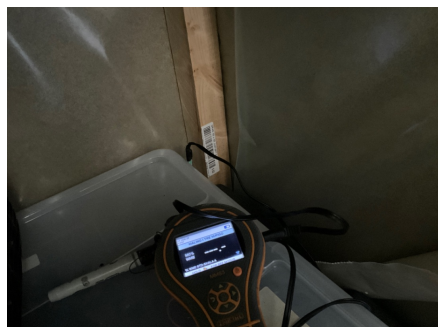
### TG 0 Tilliggende konstruksjoner våtrom

Hulltaking er ikke foretatt da det er tilgang på baksiden av veggen i kottet. Fuktkvotemåling (vekt%) i konstruksjonen ble målt til under 6. Hulltaking gir begrenset adgang til visuell kontroll/måling av et lokalt område på badet, og det kan dermed ikke med sikkerhet utelukkes at det foreligger skjulte avvik eller skader i øvrige deler av konstruksjonen.

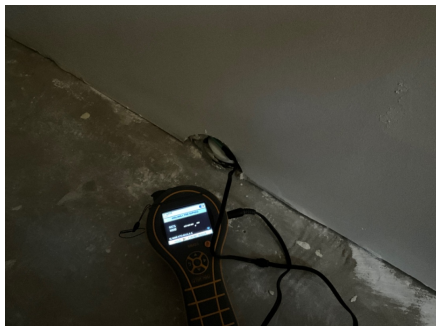
### TG 0 Tilliggende konstruksjoner våtrom

Hulltaking er ikke gjennomført fordi det er unødvendig. Det er tilgang til konstruksjonen via hull for avløpsrør. Fuktkvotemåling (vekt%) i konstruksjonen ble målt til under 6%.

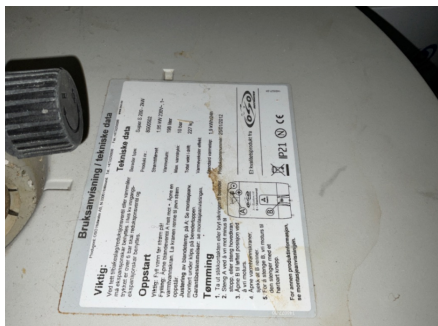
Varmtvannstanken er på ca. 200 liter.
