# Tilstandsrapport

Rekkehus

Rødhetteveien 19 , 3122 TØNSBERG

Befaringsdato: 04.03.2026

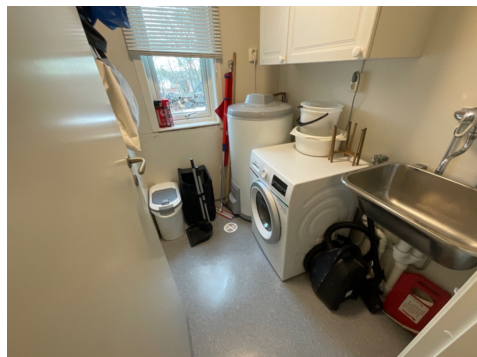
### 1. ETASJE > VASKEROM

## TG 2 Overflater vegger og himling

Det bør monteres list på vinduet for å sikre et komplett og pent resultat. Hull og merker på veggene bør sparkles og males for å hindre videre slitasje og for å opprettholde overflatens kvalitet. Manglende utbedring kan føre til økt risiko for fuktskader og redusert estetisk verdi.

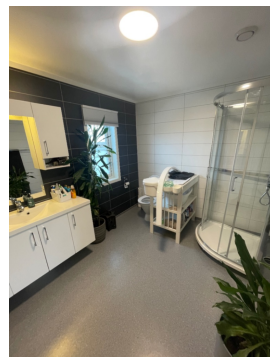
## 2. ETASJE > BAD

Under servant er det observert at gulvbelegg ikke har oppkant på rørgjennomføringer i gulv. Dette øker faren for fuktskader ved en eventuelt lekkasje fra bad.

Gulvbelegget bør utbedres slik at det etableres oppkant rundt rørgjennomføringer under servant, for å redusere risikoen for fuktskader ved eventuell lekkasje. Manglende oppkant kan føre til at vann trenger ned i konstruksjonen og gir økt fare for skader på gulv og underliggende materialer.

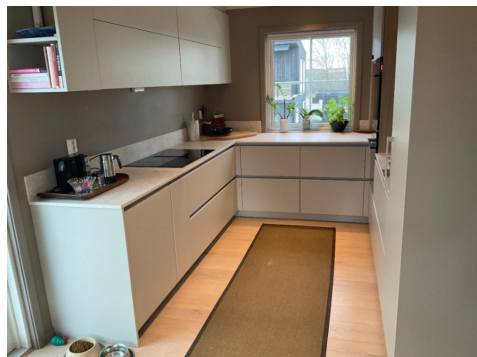
## 1. ETASJE > ENTRE/STUE/KJØKKEN MED TRAPP

### TG 2 Avtrekk

Om mulig bør det etableres mekanisk eller forsert avtrekk fra kokesonen for å sikre tilstrekkelig ventilasjon. Manglende avtrekk kan føre til dårlig luftkvalitet, økt fuktbelastning og risiko for lukt- og fuktskader i boligen.
