Autenstubben 6 og 8, 1930 AURSKOG

**Generasjonseiendom på ca. 1,7  
mål med 2 eneboliger,  
dobbelgarasje og stor hage.  
Landlig og solrikt.**

Befaringsdato: 03.09.2024    Rapportdato: 06.09.2024    Oppdragsnr.: 13998-1359    Referansenummer: MK1214

## AUTENSTUBBEN 6

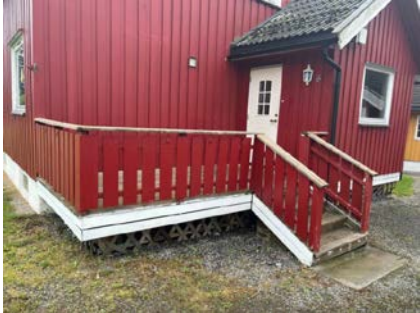
**Standard**  
Autenstubben 6:  
Følgende punkter er i tilstandsrapporten merket med tilstandsgrad 3 – store eller alvorlige avvik:  
Utvendig > Balkonger, terrasser og rom under balkonger: Terrasse i trekonstruksjoner til inngangsparti, fundamentert med støpte søyler, spaltegulv og rekkverk, med tretrapp. Terrasse i trekonstruksjoner mot sør, fundamentert med støpte søyler, spaltegulv, rekkverk, levegg, tretrapp og elektrisk markise.  
Vurdering av avvik: Rekkverket er for lavt i forhold til dagens krav til rekkverkshøyder. Det er avvik:  
Terrasse ved inngangsparti har ustabil rekkverk i trapp og manglende vedlikehold. Terrasse sør har levegg og toppbord løsnet, levegg har råteskader, trapp har gitt etter og har skjevheter, samt manglende vedlikehold med skader i terrassebord. TG3 er gitt for terrasse sør.

Terrasse til inngangsparti har manglende vedlikehold.

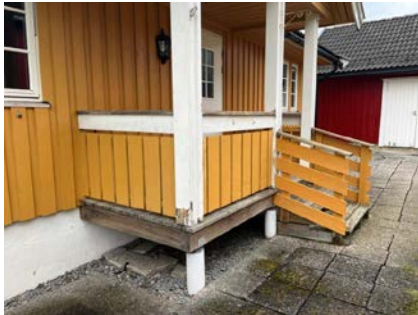
Terrasse til inngangsparti med manglende vedlikehold.

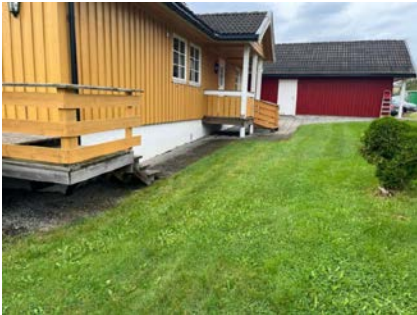
Terreng skråner lett fra øst mot bygning.

Terreng rundt byggverk må planeres med fall utover. Fallet må være minimum 1:50 i en avstand på minimum 3 meter fra vegglivet. (dvs. jevnt fall på 6 cm, 3 m fra vegglivet.) Iht. dagens krav.
