# Tilstandsrapport

Enebolig

Tørdalsveien 1988, 3753 TØRDAL

Befaringsdato: 15.10.2025

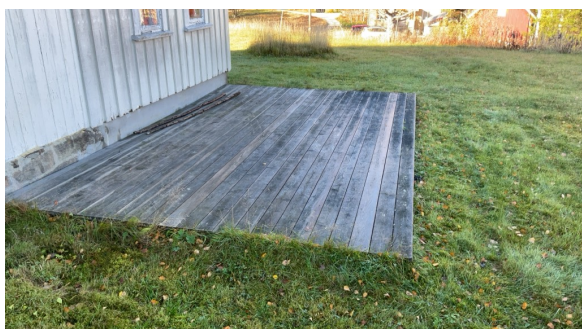
## TG 1 Balkonger, terrasser og rom under balkonger

Det er terrasse i trekonstruksjon.

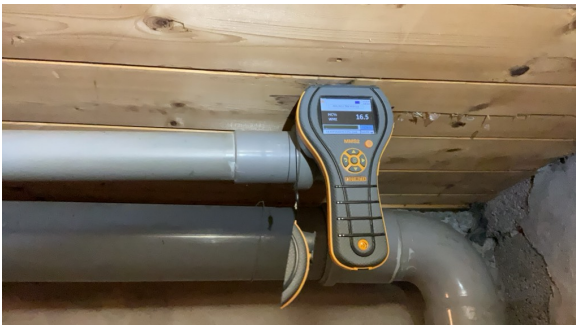
### TG 1 Tilliggende konstruksjoner våtrom

Det ble søkt etter fukt i himling i rommet under badet og i vegger/fotlister i tilstøtende rom. Det ble ikke registrert unormal fukt.

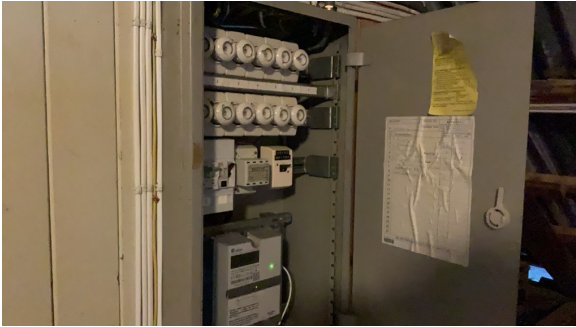
Undertegnede har ikke kompetanse til å tilstandsvurdere elektriske anlegg, utover synlige og helt opplagte feil. El-anlegg bør kontrolleres av en autorisert el-installatør.
