Nøkkelinformasjon

**Salgsobjekt:** Enebolig  
**Eierform:** Eiet  
**Byggeår:** 1913  
**BRA-i/BRA Total** 108/189 kvm  
**Tomtstr.:** 2947.7 m²  
**Soverom:** 2  
**Antall rom:** 3  
**Gnr./bnr.** Gnr. 48, bnr. 23  
**Oppdragsnr.:** 1302250206

Eldre enebolig med låve, oppgraderingsbehov.

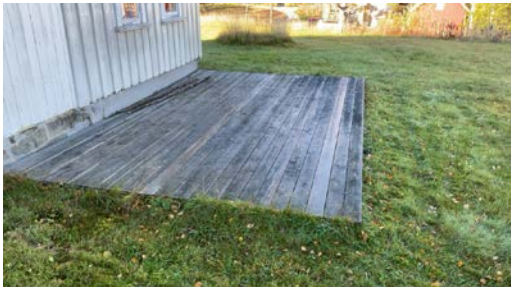
## TG 1 Balkonger, terrasser og rom under balkonger

Det er terrasse i trekonstruksjon.

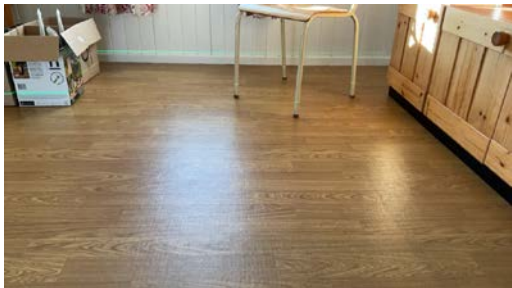
## TG 3 Etasjeskille/gulv mot grunn

Etasjeskillere er trebjelkelag.

- Målt høydeforskjell på over 30 mm gjennom hele rommet. Tilstandsgrad 3 gis med bakgrunn i standardens krav til godkjente måleavvik.

Det er skjevheter og overflateavvik i de fleste rommene.

Se også punktet «Krypkjeller».

**Kostnadsestimat: Ingen umiddelbar kostnad**

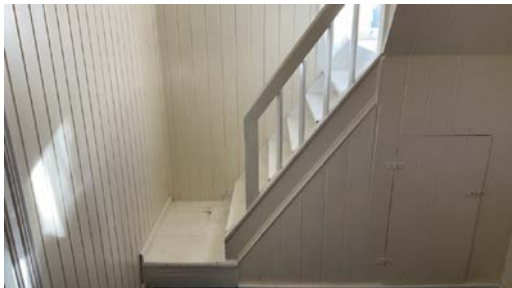
### Vurdering av avvik:

- Håndløper bør monteres, men det var ikke krav på byggetidspunktet.
- Det er ikke krav om utbedring av rekkverkshøyder opp til dagens krav.

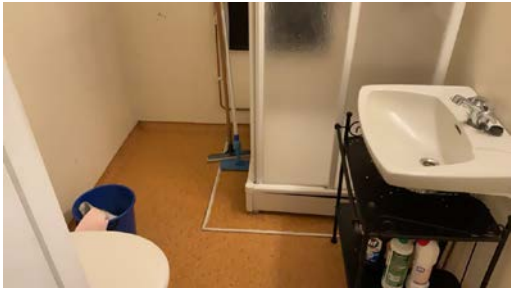
- Manglende oppgradering av våtrommet medfører høy risiko for at konstruksjonene ikke vil tåle vanlig bruk av vann eller lekkasjer. Selv om det er dusjkabinett, er det fortsatt en betydelig risiko for at våtrommets konstruksjoner ikke tåler lekkasjer. Dette kan føre til fuktskader på tilstøtende konstruksjoner.

Kostnadsestimat: 100 000 - 300 000

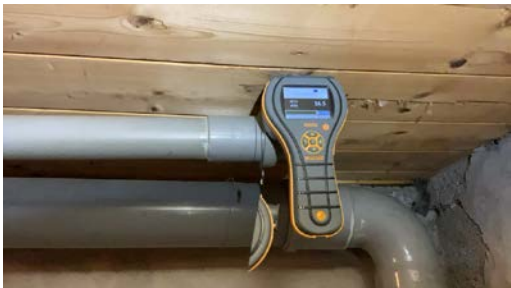
## 1. ETASJE > BAD

### TG 1 Tilliggende konstruksjoner våtrom

Det ble søkt etter fukt i himling i rommet under badet og i vegger/fotlister i tilstøtende rom. Det ble ikke registrert unormal fukt.

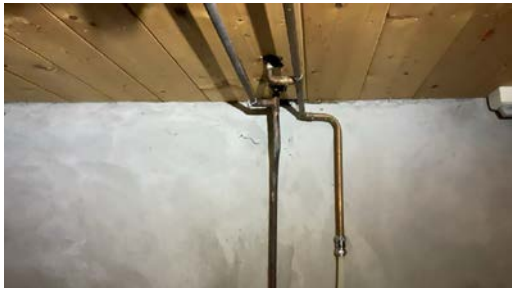
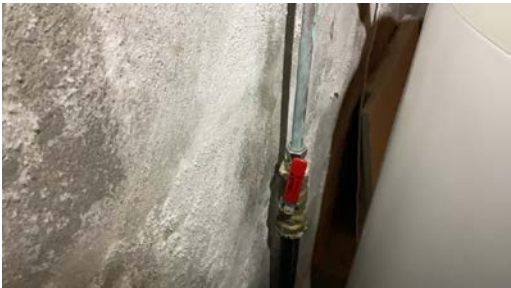
##### Vurdering av avvik:

- Det er ikke behov for utbedringstiltak siden anlegget fungerer i dag, men ut ifra alder kan skader plutselig oppstå på eldre anlegg.

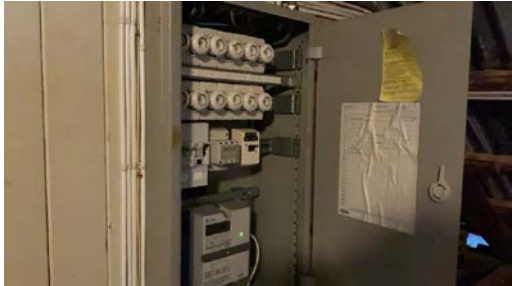
### Generell kommentar

Undertegnede har ikke kompetanse til å tilstandsvurdere elektriske anlegg, utover synlige og helt opplagte feil. El-anlegg bør kontrolleres av en autorisert el-installatør.
