Eldre enebolig med låve, oppgraderingsbehov.

Velkommen til Tørdalsveien 1988!

**Autorisert foretak:** SørTakst AS

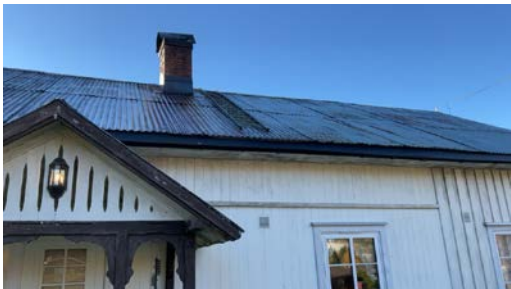
- Utvendig - Veggkonstruksjon  
Avvik: · Det er ingen eller liten lufting i nedre kant av kledning mot grunnmur.

· Det er påvist spredte råteskader i bordkledningen.

## TG 2 Veggkonstruksjon

Yttervegger i trekonstruksjon med trekledning.

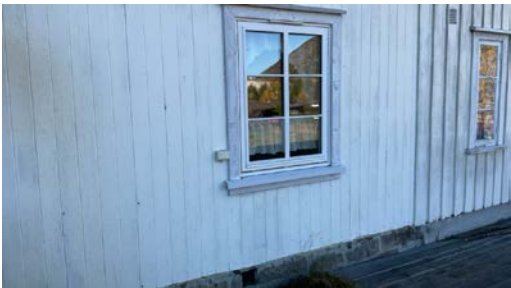
- Utvendig - Vinduer - 2  
Avvik: · Det er påvist at enkelte vinduer er vanskelig å åpne/lukke.

· Karmene i vinduer er slitte og det er sprekker i trevirket.

## TG 2 Vinduer - 2

Det er eldre vinduer med enkle glass, dels med varevinduer.

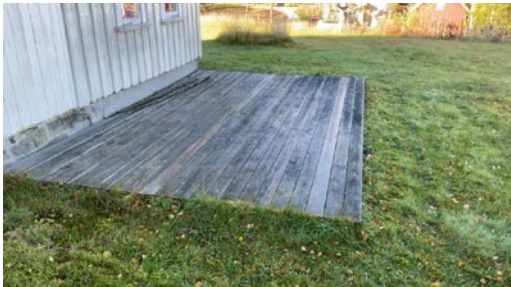
## TG 1 Balkonger, terrasser og rom under balkonger

Det er terrasse i trekonstruksjon.

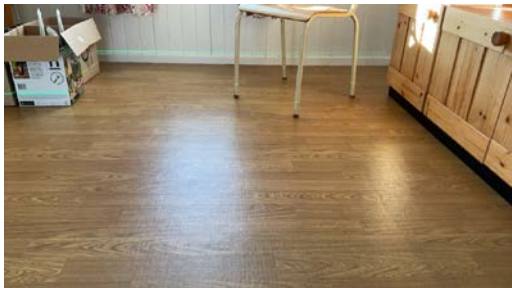
## TG 3 Etasjeskille/gulv mot grunn

Etasjeskillere er trebjelkelag.

- Målt høydeforskjell på over 30 mm gjennom hele rommet. Tilstandsgrad 3 gis med bakgrunn i standardens krav til godkjente måleavvik.

Det er skjevheter og overflateavvik i de fleste rommene.

Kostnadsestimat: Ingen umiddelbar kostnad

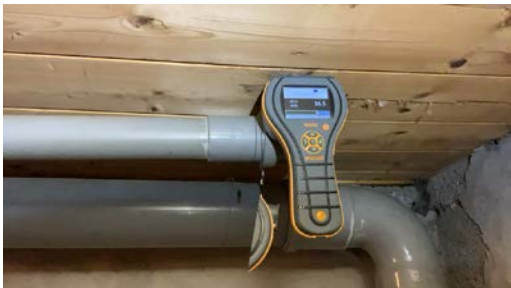
### TG 1 Tilliggende konstruksjoner våtrom

Det ble søkt etter fukt i himling i rommet under badet og i vegger/fotlister i tilstøtende rom. Det ble ikke registrert unormal fukt.

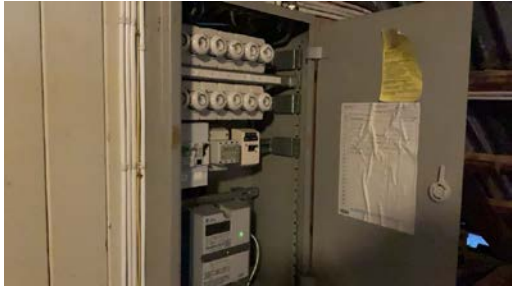
### Generell kommentar

Undertegnede har ikke kompetanse til å tilstandsvurdere elektriske anlegg, utover synlige og helt opplagte feil. El-anlegg bør kontrolleres av en autorisert el-installatør.
