# Tilstandsrapport

Enebolig

Hjellestadvarden 77 B, 5259 HJELLESTAD

Befaringsdato: 09.04.2025

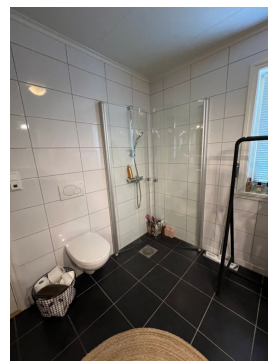
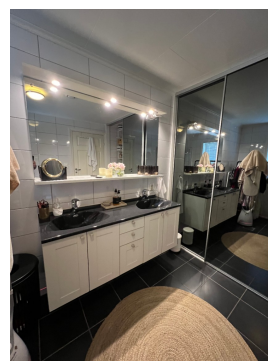
Det begynner å nærme seg tiden for oppgraderinger.

Badet har dusj med foldedør, vegghengt toalett og dobbel helstøpt servant. Baderoms møbler med profilerte fronter. Speil og lys over servant. Utslagsvask i stål og opplegg for vaskemaskin bak skyvedører. Montert hyller og benk bak skyvedør.  
Lagt opplegg for badekar.  
Fliser på vegger og gulv.  
Gulvvarme på badet.

Baderomsinnredninger.

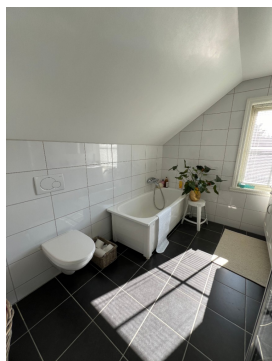
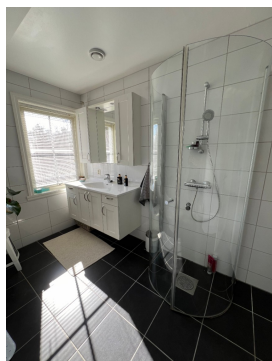
Badet er fra 2012, 13 år gammelt. Badet er i normal stand og fungerer tilfredsstillende med dagens bruk.  
Det begynner å nærme seg tiden for oppgraderinger.

Badet inneholder badekar, dusj med foldedør, vegghengt toalett og helstøpt servant. Baderomsmøbler med profilerte fronter. Speil og lys over servant. Fliser på vegger og gulv.  
Gulvvarme på badet.

Baderomsinnredninger.

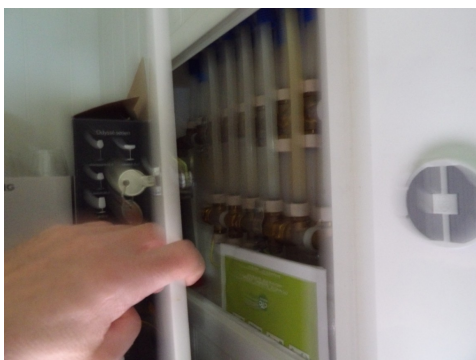
Vannledninger er rør i rør system.  
Rør i rør skap i utvendig bod. Avrenning til gulv.  
Røranlegget fungerte tilfredsstillende ved en enkel test av dette på stedet. Vanntrykket vurderes å være tilfredsstillende. Ved visuell kontroll ble det ikke påvist lekkasje eller brekkasje.  
Videre kontroll av anlegget krever avansert teknologi.

Rør i rør sentral i utvendig bod.

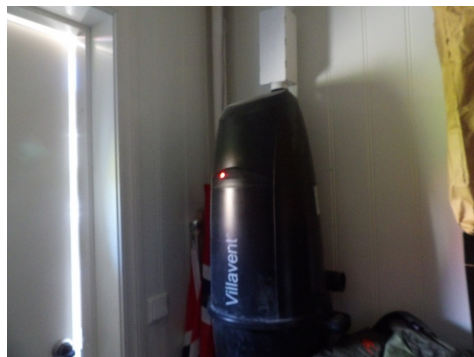
Villavent sentralstøvsuger i utvendig bod.

Sentralstøvsuger i utvendig bod.

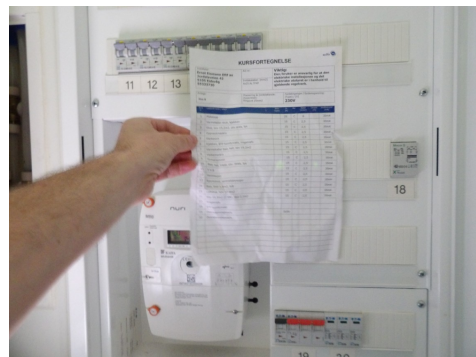
Kursbeskrivelsen.
