# Tilstandsrapport

Enebolig

Eidsliveien 4, 1940 BJØRKELANGEN

Befaringsdato: 27.11.2024

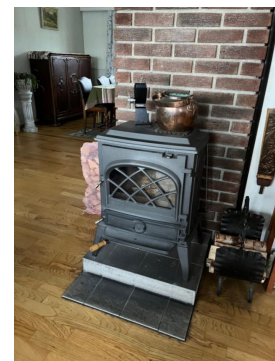
Elementpipe er rehabilitert med innvendig stålpipes, iht. tidligere salgsoppgave.

Vedovn i 1.etasje.

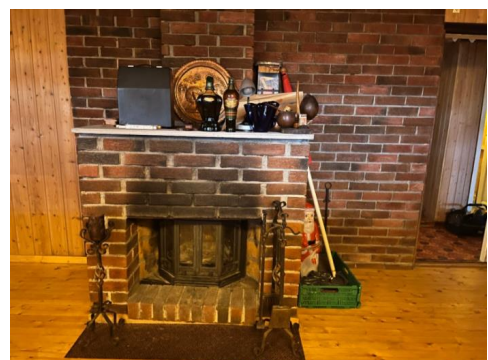
Peis i kjeller.

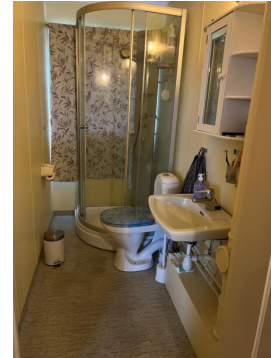
Bad 1.

Det foreligger ingen dokumentasjon på våtrommet.

Grunnet alder på membran/tettesjikt bør det påregnes helrenovering av våtrommet.

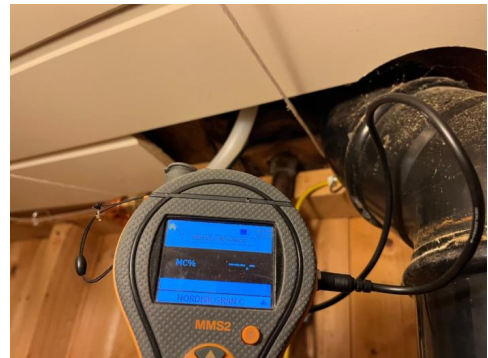
Hulltaking ble ikke foretatt da det er åpent under bad til bjelkelag og fuktmåling ble foretatt her med normale verdier.

Fuktmåling uten avvik.

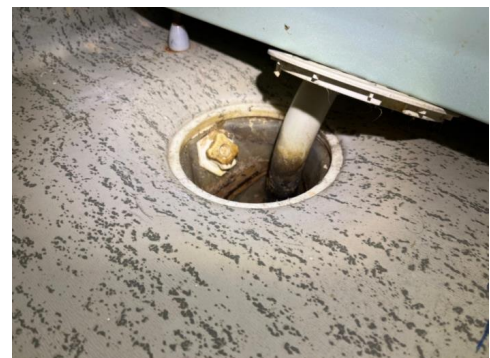
Sluk i fremkant av badekar.

Det anbefales ikke bruk av dusj/badekar før våtrommet er renoveret eller etablert kabinett.

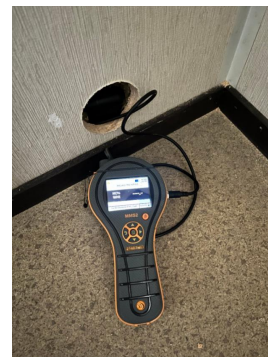
Hulltaking er foretatt i soverom mot sone til badekar.

Fuktmåling i trevirke viste normale verdier.

Fuktmåling uten avvik.

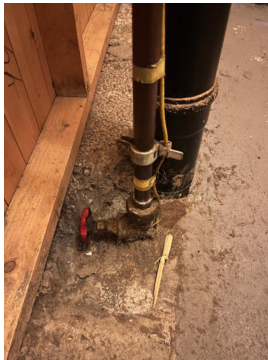
- Det er ikke behov for utbedringstiltak siden anlegget fungerer i dag, men ut ifra alder kan skader plutselig oppstå på eldre anlegg.

Stoppekran i kjeller.

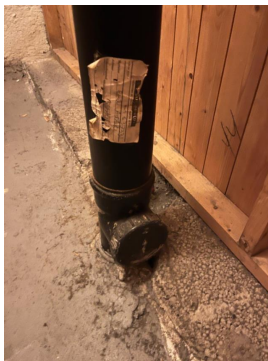
- Det er ikke behov for utbedringstiltak siden anlegget fungerer i dag, men ut ifra alder kan skader plutselig oppstå på eldre anlegg.

Stakeluke for avløp.

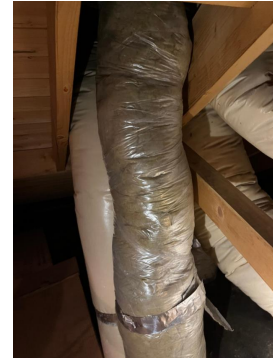
Det er vurdert at dette er avløpslufting for avløp.

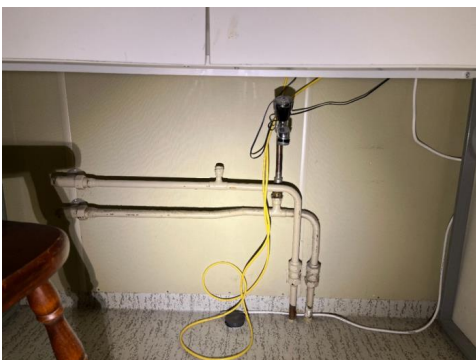
Dette har ikke vært i bruk, iht. eier.

Det presiseres at det ikke er sluk eller lekkasjesikring i rommet, dette bør etableres hvis opplegg for vaskemaskin skal tas i bruk.

Opplegg for vaskemaskin.

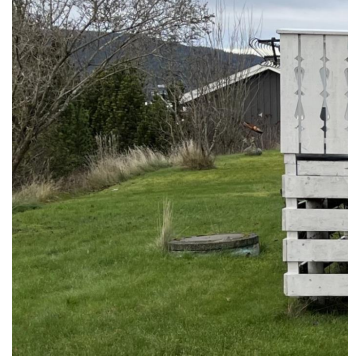
Utvendig kum.
